**ARTEFATOS URBANOS  
E SUAS RELAÇÕES COM O CIDADÃO  
- ESTUDO DE CASO DA LINHA VERDE, CURITIBA/PR**

CURITIBA  
2020

Dissertação apresentada à Banca de Defesa do Programa de Pós-Graduação em Gestão Urbana da Pontifícia Universidade Católica do Paraná, como requisito para obtenção do grau de mestre em gestão urbana.

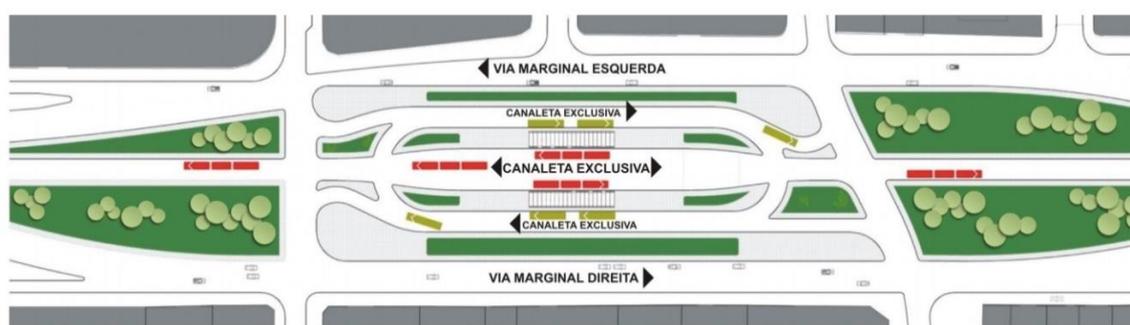
Figura 9 - Esquema da estrutura da Linha Verde em trecho com a estação

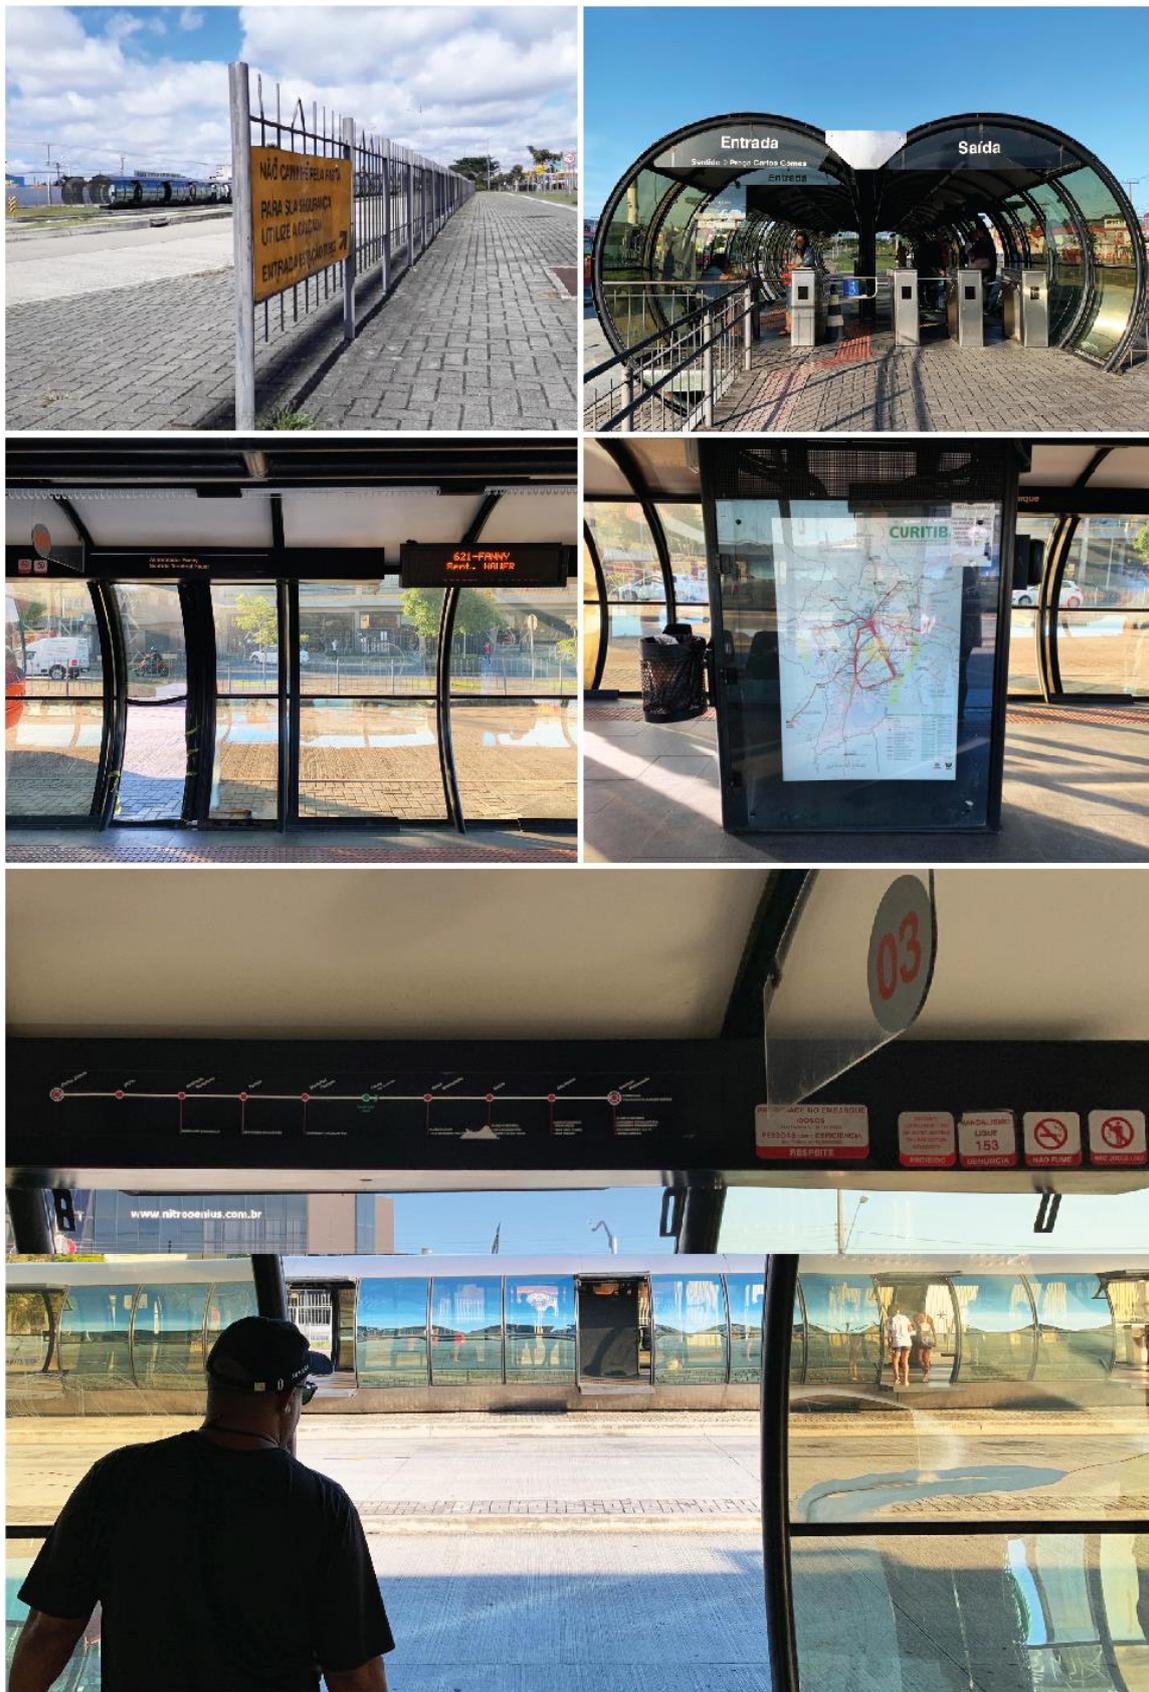
Figura 16 – Vistas da  **sinalização** na Estação Vila Fanny e Estação Xaxim da Linha Verde, Curitiba/PR

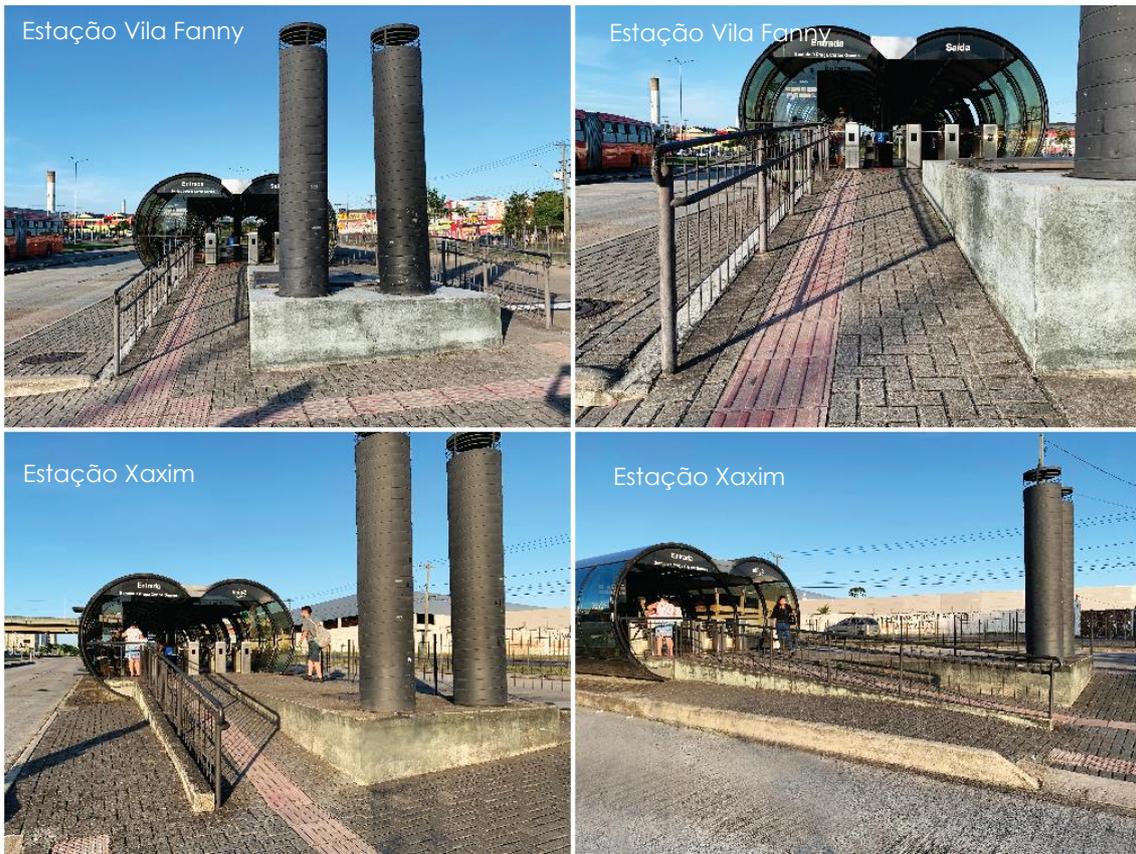
Figura 17 – Vista da **rampa e corrimão** da Estação Vila Fanny e Estação Xaxim da Linha Verde, Curitiba/PR

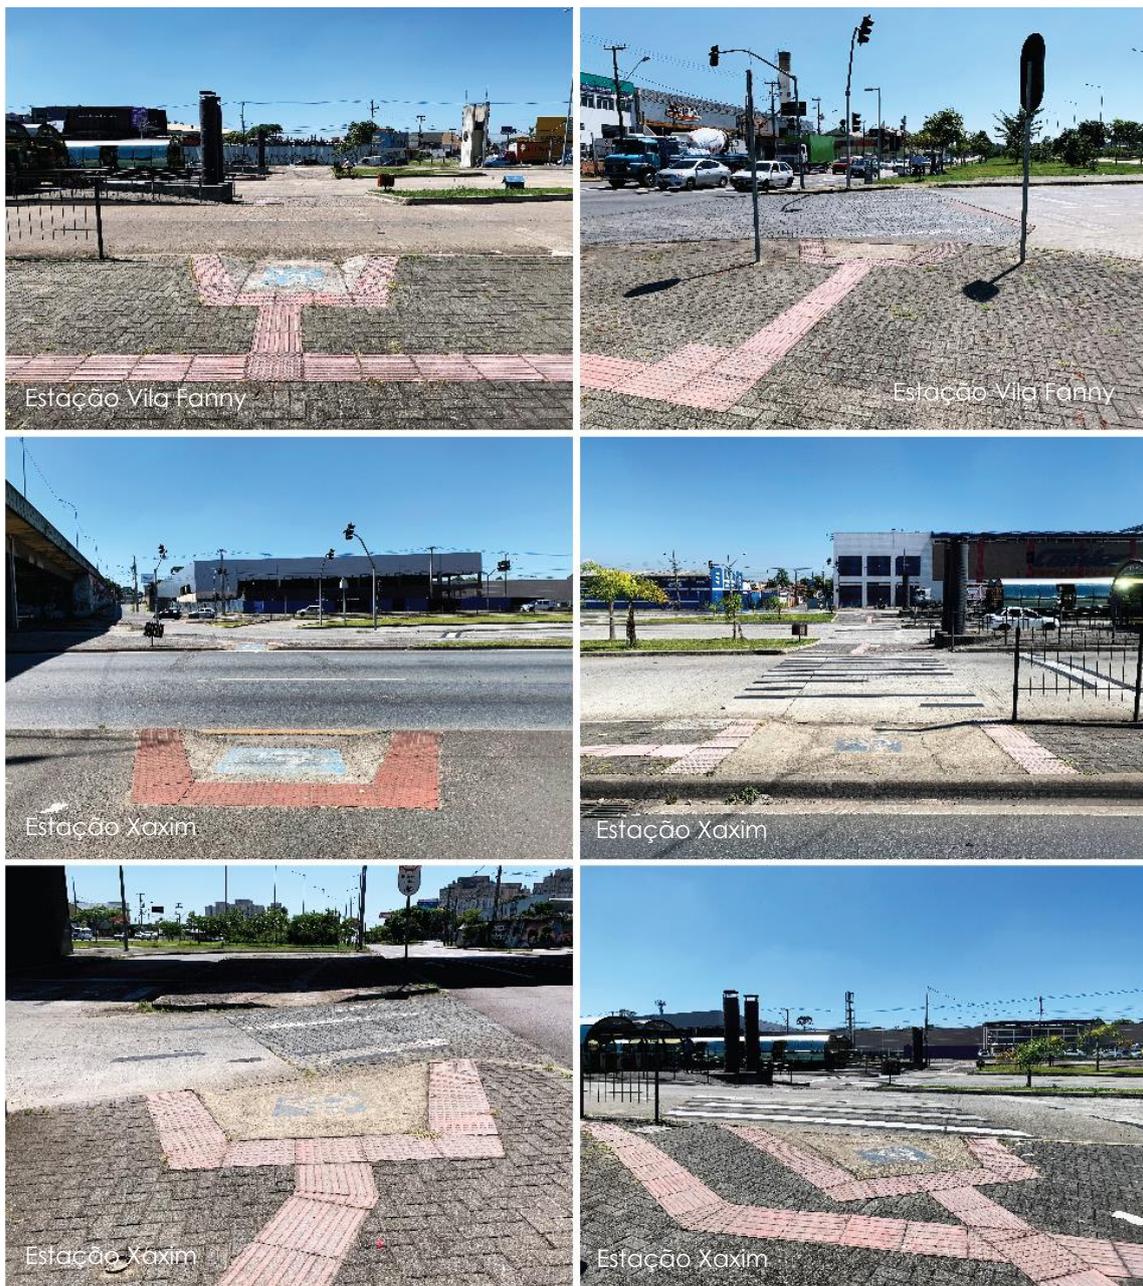
Figura 18 - Vista da **travessia** na Estação Vila Fanny e Estação Xaxim da Linha Verde, Curitiba/PR

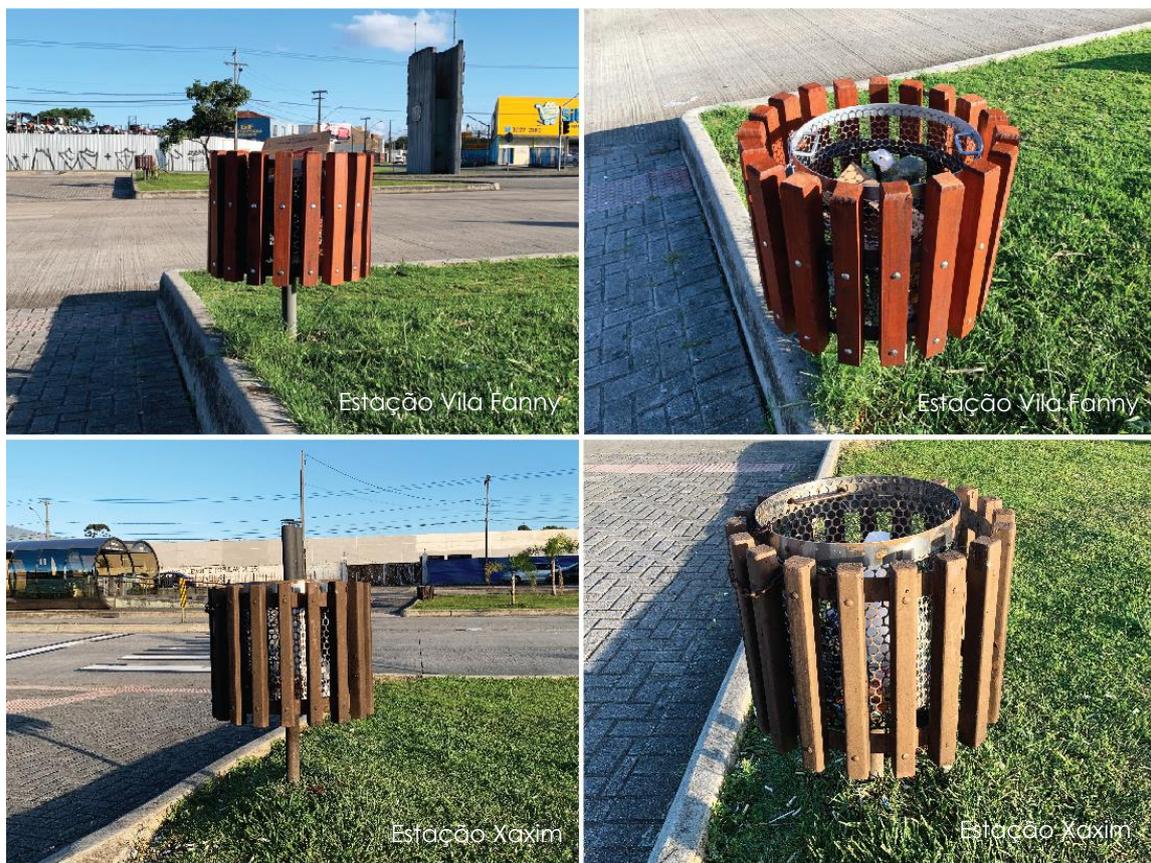
Figura 19 - Vista da **lixeira** da Estação Vila Fanny e Estação Xaxim da Linha Verde, Curitiba/PR

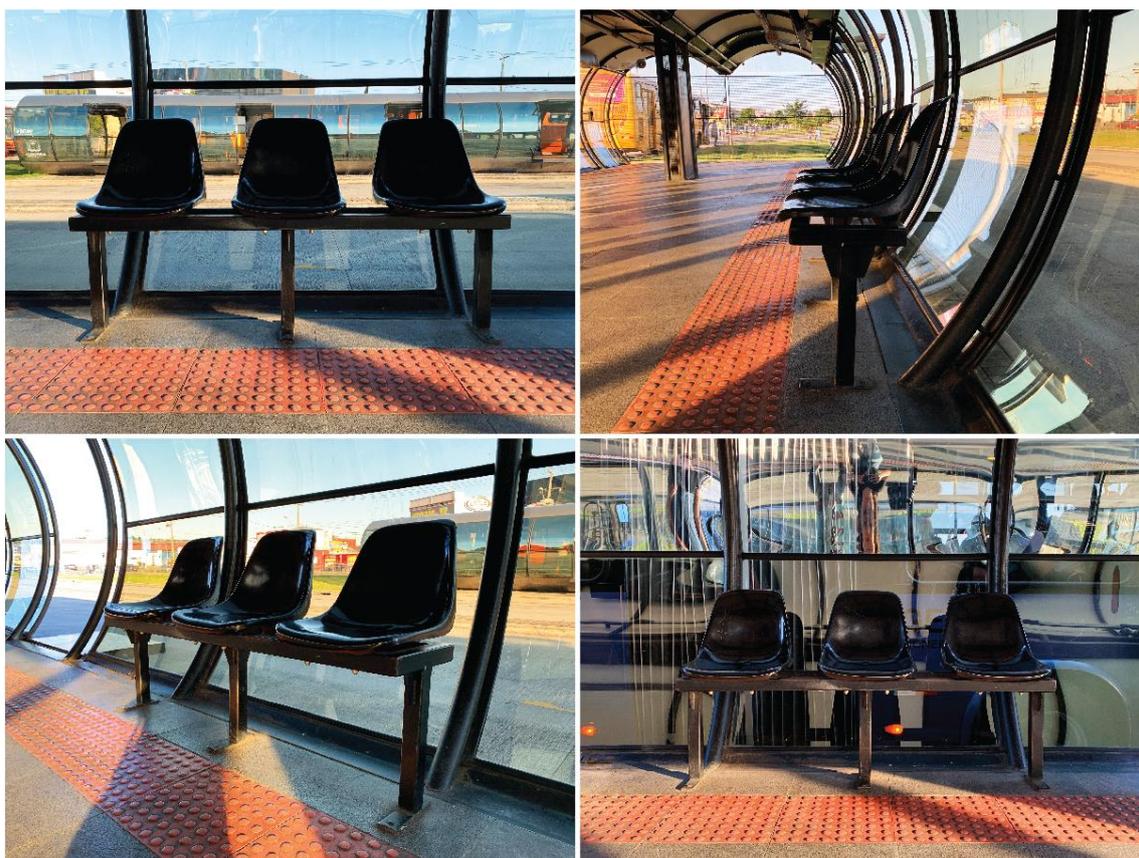
Figura 20 - Vista do **banco** da Estação Vila Fanny da Linha Verde, Curitiba/PR

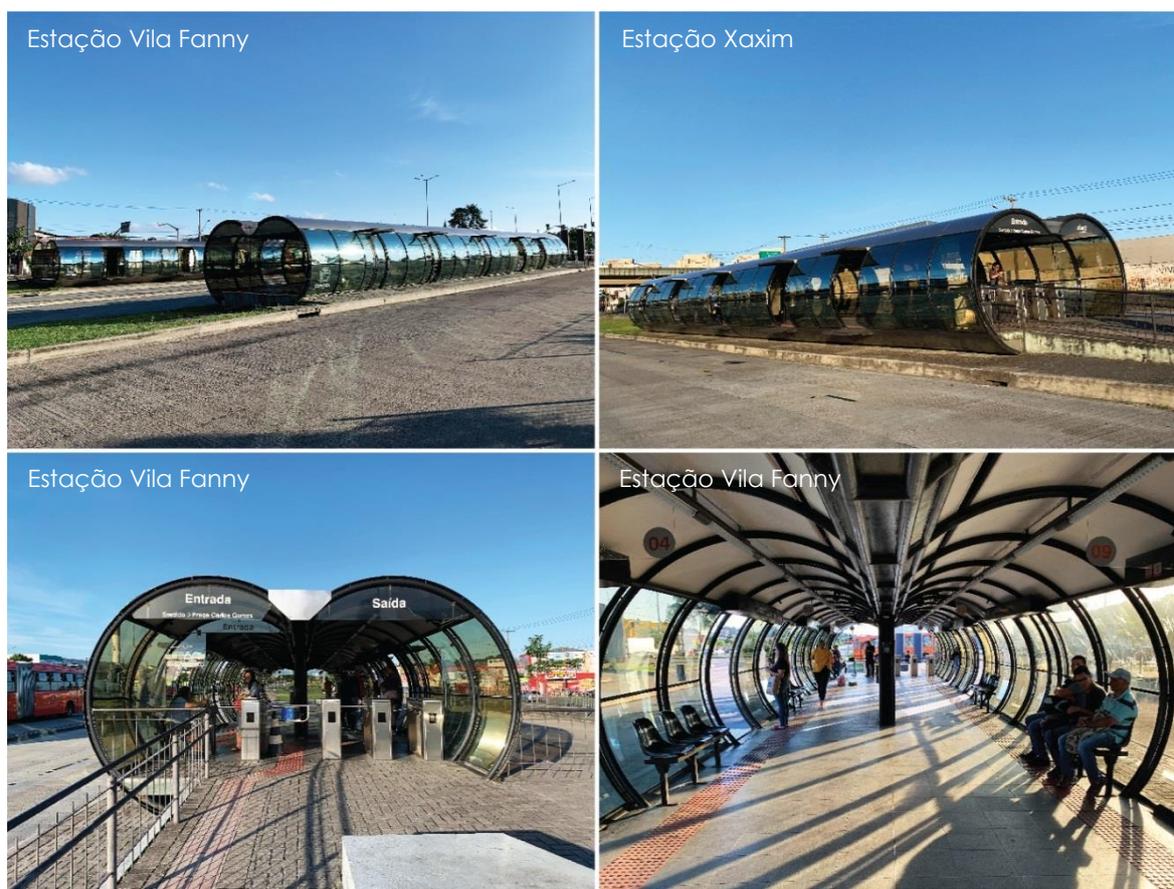
Figura 21 - Vista da **estação tubo** da Estação Vila Fanny e Estação Xaxim da Linha Verde, Curitiba/PR

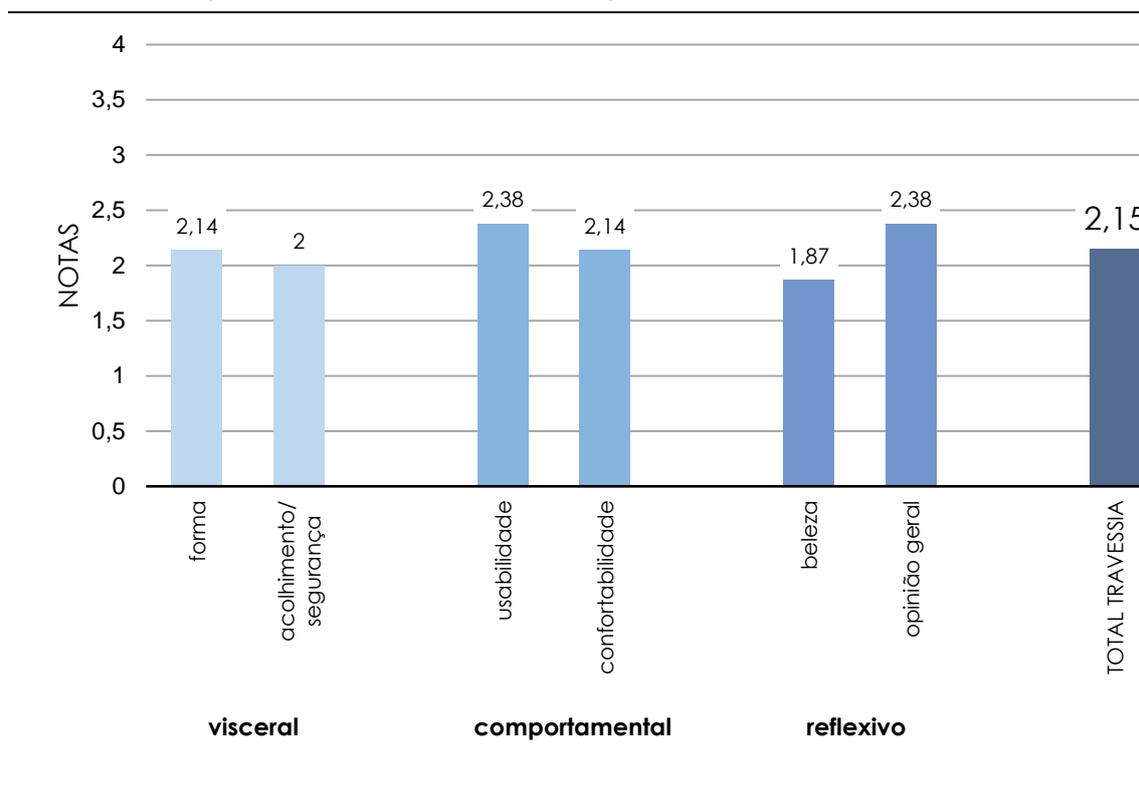
Gráfico 21 - Notas parciais e total dos artefatos urbanos de TRAVESSIA, quanto aos aspectos dos níveis visceral, comportamental e reflexivo

Em resumo, a percepção dos cidadãos diante da travessia da Linha Verde revelou a nota 2,15 (Gráfico 21), que classifica estes artefatos como parcialmente insatisfatórios. Na observação de cada particularidade abordada nota-se que todos os aspectos desapontam boa parte dos cidadãos. Por conseguinte, é de extrema importância que haja melhorias nos elementos para que não causem insegurança, uma vez que são cruciais neste espaço urbano que é uma via e os pedestres não podem escolher não utilizá-los para atravessá-la.

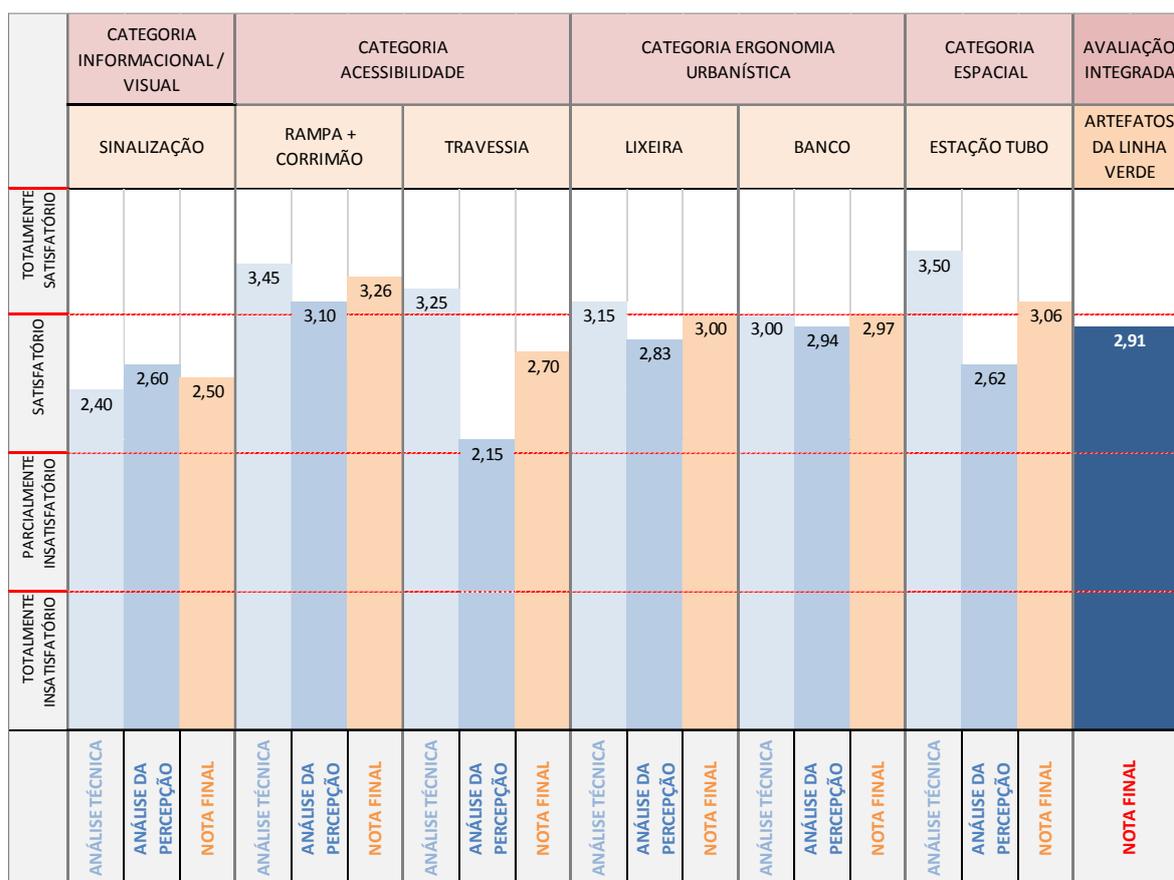
Gráfico 43 - Avaliação integrada da relação entre os cidadãos e os artefatos urbanos da Linha Verde, Curitiba/PR

Já a **rampa e o corrimão**, primeiros artefatos avaliados da categoria acessibilidade, revelaram uma distância um pouco maior entre a nota técnica (3,45) e a nota da percepção (3,10), em vista dos artefatos avaliados anteriormente, porém ainda são resultados próximos. Para uma avaliação comparativa, primeiramente verifica-se que dentro da percepção houve uma manifestação positiva nos aspectos de usabilidade e função, bem como na análise técnica, porém, em ambos se observa que o estético foi insuficiente. Os usuários demonstraram um desapontamento quanto à beleza da rampa e corrimão, similarmente, no levantamento técnico, notou-se a ausência de atributos simbólicos, além da presença de um elemento construído no mesmo local em que a rampa e o corrimão estão inseridos, criando um ruído visual. Portanto, nota-se que possivelmente não houve esmero suficiente com o desenho destes artefatos e com a estética compositiva do espaço.
