PONTIFÍCIA UNIVERSIDADE CATÓLICA DO PARANÁ ESCOLA POLITÉCNICA CURSO DE PÓS-GRADUAÇÃO EM ENGENHARIA MECÂNICA

EFEITO DA TEMPERATURA NO COMPORTAMENTO TRIBOLÓGICO DO REVESTIMENTO TISIN/AICrN

Dissertação apresentada ao Programa de Pós-Graduação em Engenharia Mecânica. Área de concentração: Processos de Fabricação da Escola Politécnica da Pontifícia Universidade Católica do Paraná, como requisito parcial à obtenção do título de mestre em Engenharia Mecânica.

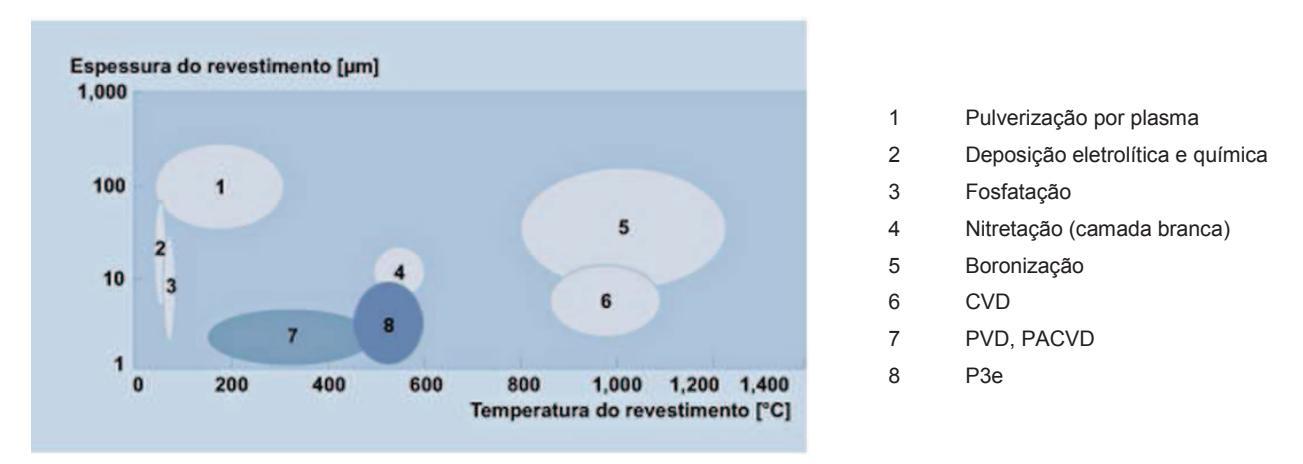
Figura 1 - Espessura do revestimento versus temperatura de aplicação do revestimento versus metodologia de aplicação/produção do revestimento. (BALZERS, 2015)

Muitos processos podem ser empregados para melhorar as superfícies de ferramentas e componentes de precisão, possibilitando com isto incrementar seu comportamento e rendimento. Comparando-se as propriedades dos processos de revestimento normalmente empregadas com as aplicadas nos processos PVD e PACVD verifica-se as seguintes relações entre espessura do revestimento e temperatura de deposição conforme Figura 1. (BALZERS, 2015)

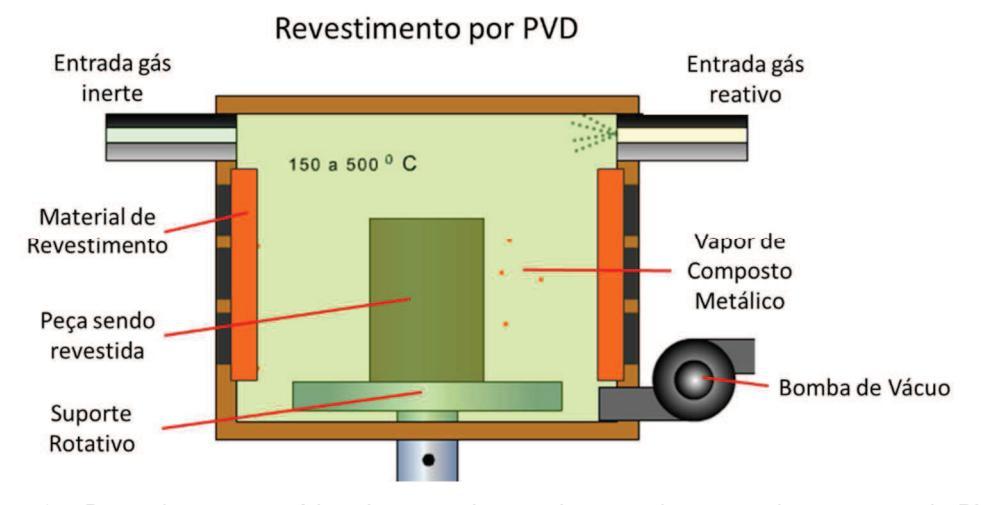
Figura 2 – Desenho esquemático de uma câmara de revestimento pelo processo de PVD. (Autor)

O processo de PVD é feito sob alto vácuo em temperaturas que variam na entre 150° e 500 °C. O material sólido a ser depositado como revestimento deve possuir alta pureza (metais como titânio, cromo e alumínio) pode ser evaporado pelo calor ou então bombardeado com íons (pulverização catódica). Simultaneamente ao processo de evaporação é introduzido na câmara de revestimento um gás reativo (por exemplo, nitrogênio ou um gás que contenha carbono), formando um composto com o vapor metálico que se deposita nas ferramentas ou nos componentes na forma de um revestimento fino e altamente aderente. A fim de obter uma espessura de revestimento uniforme, as peças a serem revestidas devem rotacionar a uma velocidade constante (Figura 2). Desta forma a espessura e as propriedades do revestimento (como dureza, estrutura, resistência química e resistência à temperatura, aderência) podem ser controladas com rigor. (BALZERS, 2015)

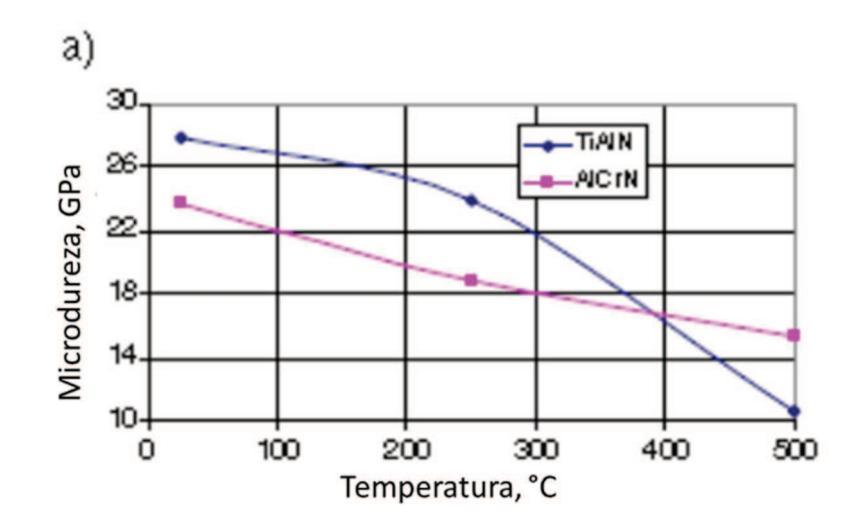
Figura 3 – Gráfico comparativo da variação dos valores de microdureza dos revestimentos de TiAlN e AlCrN com a variação da temperatura até 500°C. (FOX-RABINOVICH, *et al.*, 2006)

Em 2006, Fox-Rabinovich et al. realizaram estudos comparando as propriedades mecânicas dos revestimentos de TiAIN e AlCrN em temperatura ambiente e em temperatura de 500°C. Em seu estudo, foram identificadas variações significativas do comportamento dos materiais com a elevação da temperatura. Uma característica apresentada pelos revestimentos em seu trabalho é que, apesar de apresentar valores mais elevados de microdureza e módulo de elasticidade reduzido em temperatura ambiente, o TiAIN apresenta uma redução mais acentuada nestes valores em temperatura elevada quando comparado ao AlCrN, chegando o revestimento AlCrN a valores superiores ao TiAIN em temperatura de 500°C, conforme Figura 3, esta redução da microdureza do revestimento é mais acentuada a partir de 250°C, onde ocorre uma mudança significativa na inclinação da curva de microdureza versus temperatura, porém para o revestimento de AlCrN o mesmo comportamento não é identificado apresentando portanto um comportamento mais linear da quede de microdureza com o aumento da temperatura. (FOX-RABINOVICH, *et al.*, 2006)

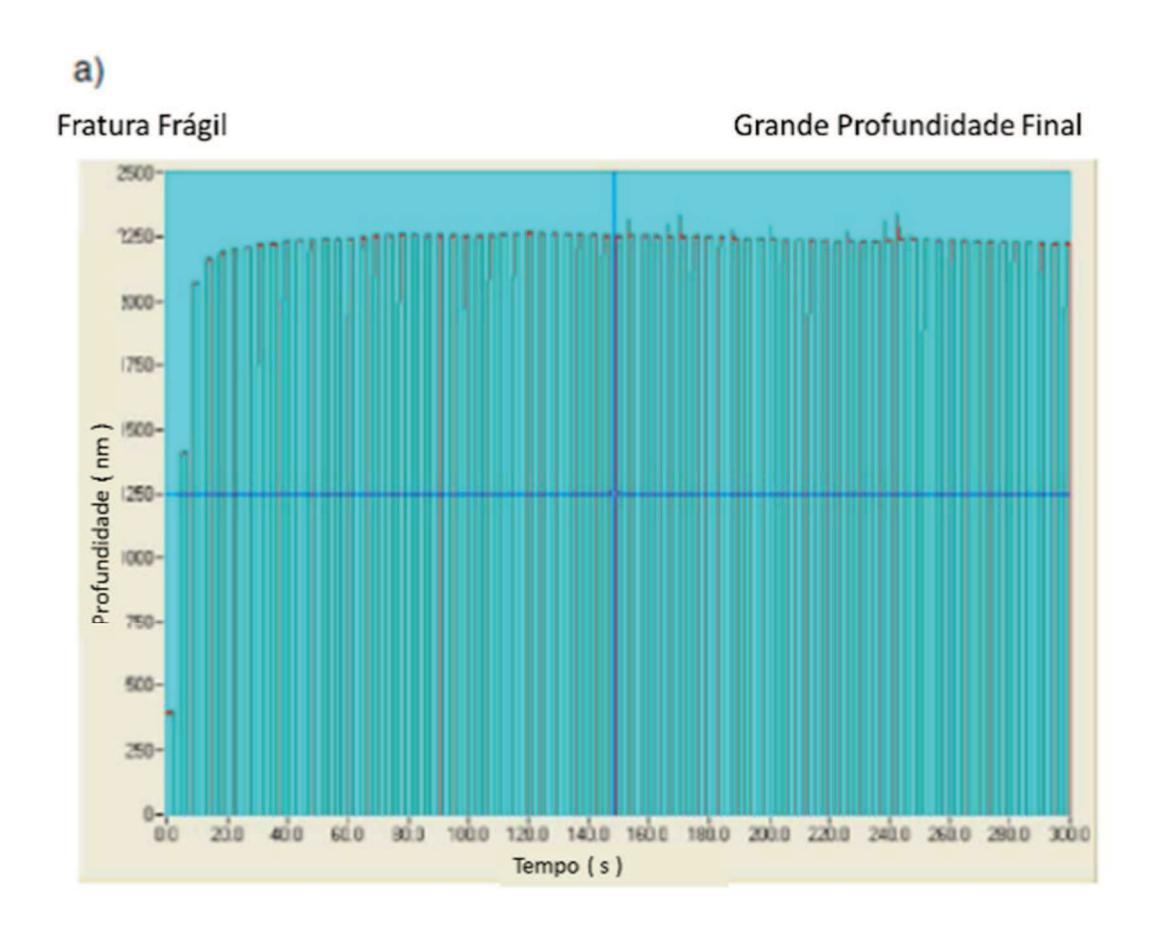
Figura 4 - Resultado do teste de penetração por impacto para revestimentos de TiAIN, onde verificase um comportamento frágil do revestimento pois trincas e deformações produzidas inicialmente propagam-se rapidamente até a falha total do revestimento após poucos impactos. (FOX-RABINOVICH, *et al.*, 2006)

Outra propriedade que foi avaliada por Fox-Rabinovich et al. (2006) foi a variação na resistência do revestimento no teste penetração por impacto. O teste apresentou resultados conforme descrito nas Figura 5 e Figura 5, verifica-se que o TiAIN apresenta uma característica de falha mais frágil, no teste de penetração por impacto pois trincas e deformações produzidas inicialmente propagam-se rapidamente até a falha total do revestimento após poucos impactos, ou seja o revestimento apresenta uma menor variação entre os valores de carga para o surgimento da primeira trinca e a falha geral do revestimento.

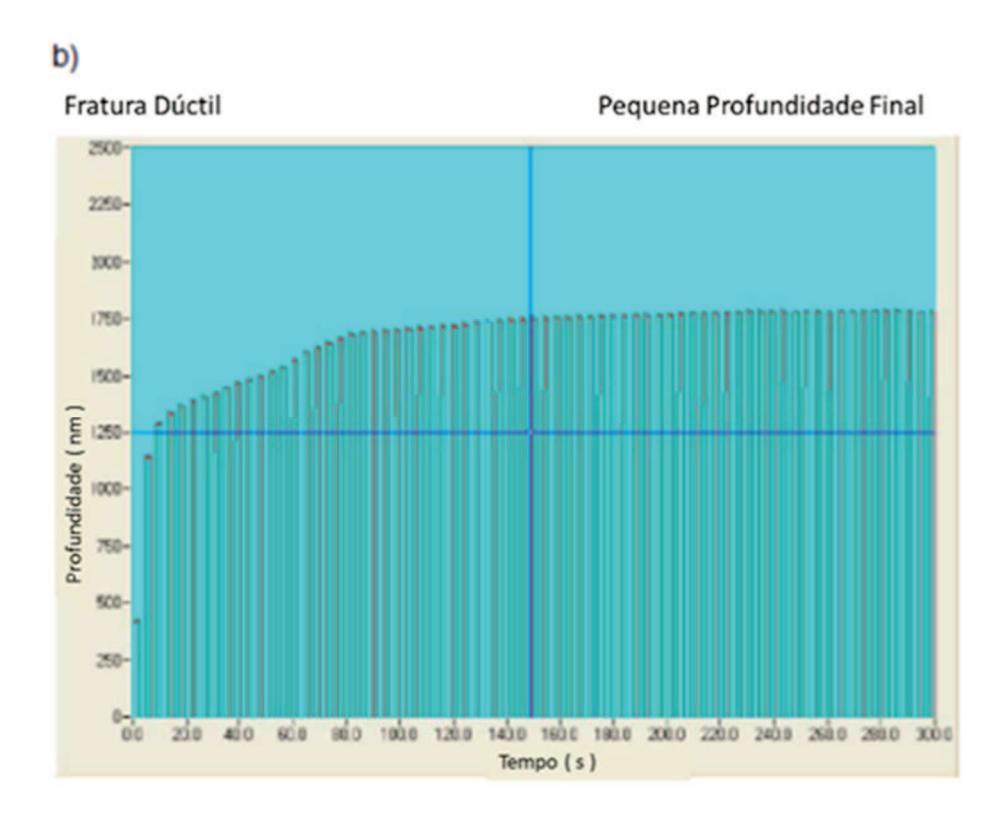
Figura 5 – Resultado do teste de penetração por impacto para revestimentos de AlCrN, onde verificase um comportamento dúctil do revestimento com maior resistência a propagação de trincas decorrendo maior número de golpes e maior tempo de ensaio até a total falha do revestimento. (FOX-RABINOVICH, *et al.*, 2006)

O revestimento de AlCrN apresenta uma característica de falha dúctil, pois o revestimento absorve mais a energia, apresentando uma resistência maior a propagação de trincas e por consequência, resiste a um número maior de impactos entre os a ocorrência da primeira trinca e a falha geral do revestimento.

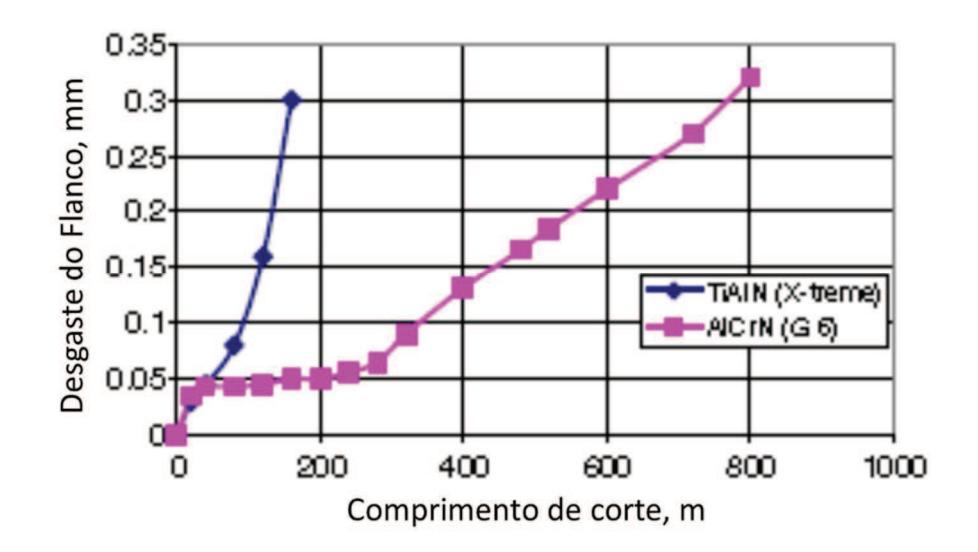
Figura 6 – Gráfico comparativos do desgaste do flanco versus comprimento de corte para ferramentas com revestimento de TiAIN e AlCrN. (FOX-RABINOVICH, *et al.*, 2006)

Verifica-se um desempenho superior para a ferramenta com revestimento de AICrN se comparado ao revestimento de TiAIN, onde os valores finais de comprimento de corte para o mesmo nível de desgaste do flanco, para a ferramenta com revestimento de AICrN são superiores ao da ferramenta revestida com TiAIN, chegando este a valores próximos de 800 m, para um desgaste do flanco de 0,3 mm. (FOX-RABINOVICH, *et al.*, 2006)

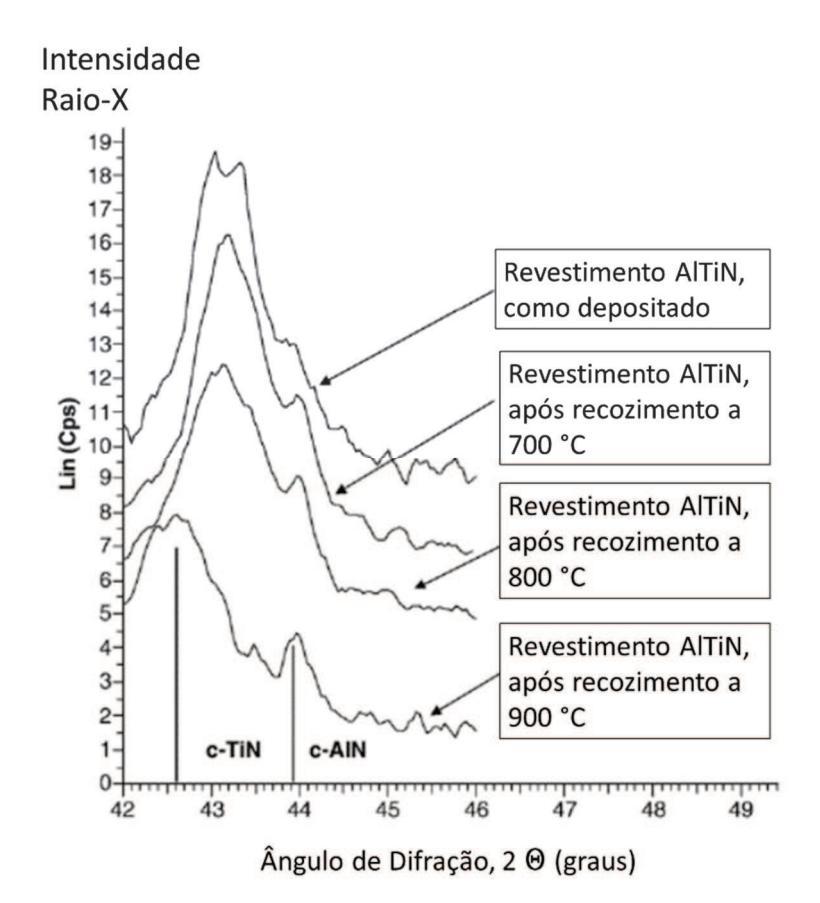
Figura 7 - Difração de raio X do revestimento de Al_{0.67}Ti_{0.33}N depositado por PVD após o recozimento em diferentes temperaturas. (FOX-RABINOVICH, *et al.*, 2008)

Na Figura 7 verifica-se que o TiAIN que compõe o revestimento, quando submetido à temperatura elevada, tende a se rearranjar devido ao efeito da temperatura, formando TiN e AIN. Isto é verificado pela redução da intensidade dos picos do TiAIN e pelo surgimento de picos nos ângulos específicos dos revestimentos TiN e AIN, à medida que a amostra é analisada por difração de Raios-X. (FOX-RABINOVICH, *et al.*, 2008)

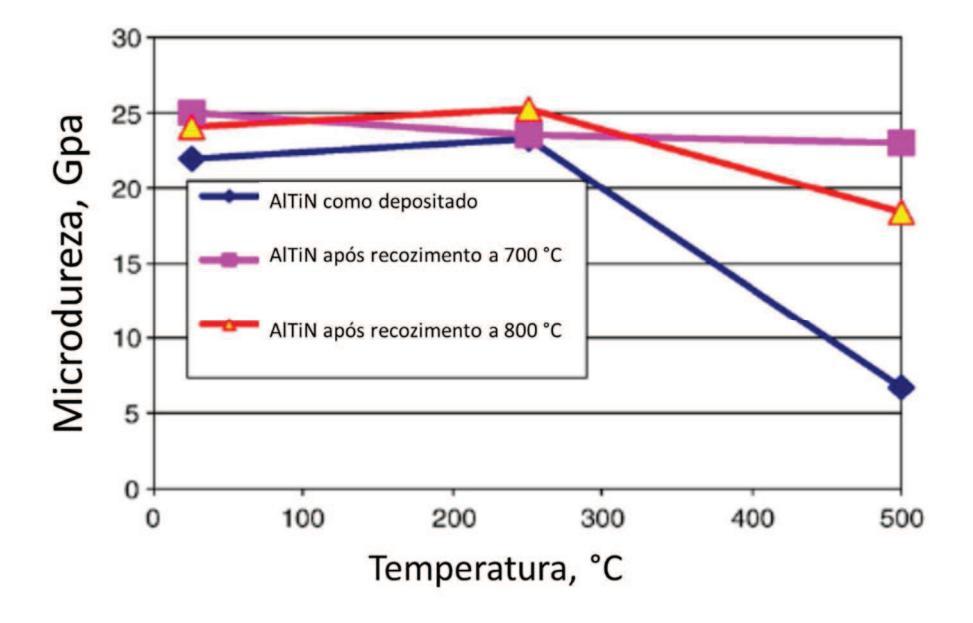
Figura 8 - Variação da microdureza com a variação da temperatura para o revestimento de Al0.67Ti0.33N depositado por PVD após o recozimento medido em diferentes temperaturas. (FOX-RABINOVICH, *et al.*, 2008)

Os valores de microdureza obtidos em cada temperatura e para cada amostra são apresentados na Figura 8. (FOX-RABINOVICH, *et al.*, 2008)

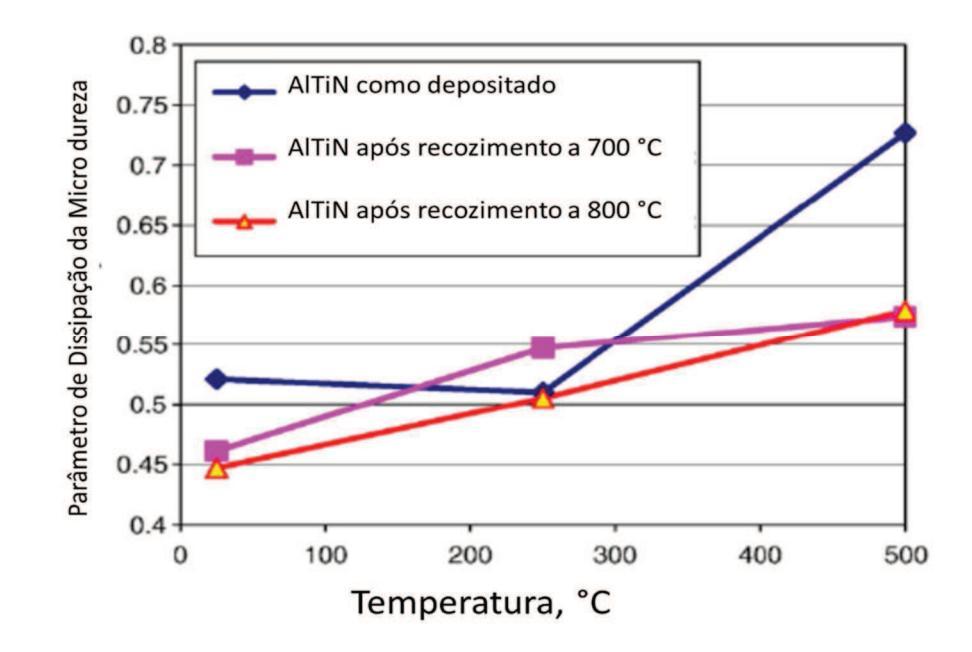
Figura 9 - Variação da MDP com a variação da temperatura para o revestimento de Al0.67Ti0.33N depositado por PVD após o recozimento em diferentes temperaturas. (FOX-RABINOVICH, *et al.*, 2008)

Outra propriedade analisada por Fox-Rabinovich et al. (2008) foi o Parâmetro de Dissipação da Microdureza (Microhardness Dissipation Parameter – MDP). Este parâmetro relaciona a deformação plástica com a deformação total do revestimento durante o teste de dureza. O MDP está relacionado à plasticidade do revestimento, e apresentou um crescimento geral para as três amostras. Porém, a amostra que apresentou maior crescimento neste parâmetro foi a amostra sem recozimento conforme verificado na Figura 9. Isto pode ocorrer pela redução da dureza do revestimento com o aumento da temperatura, conforme verificado no item anterior. Este parâmetro está diretamente relacionado à dureza do revestimento, e pode ser usada para uma estimativa da tenacidade à fratura. (FOX-RABINOVICH, *et al.*, 2008)

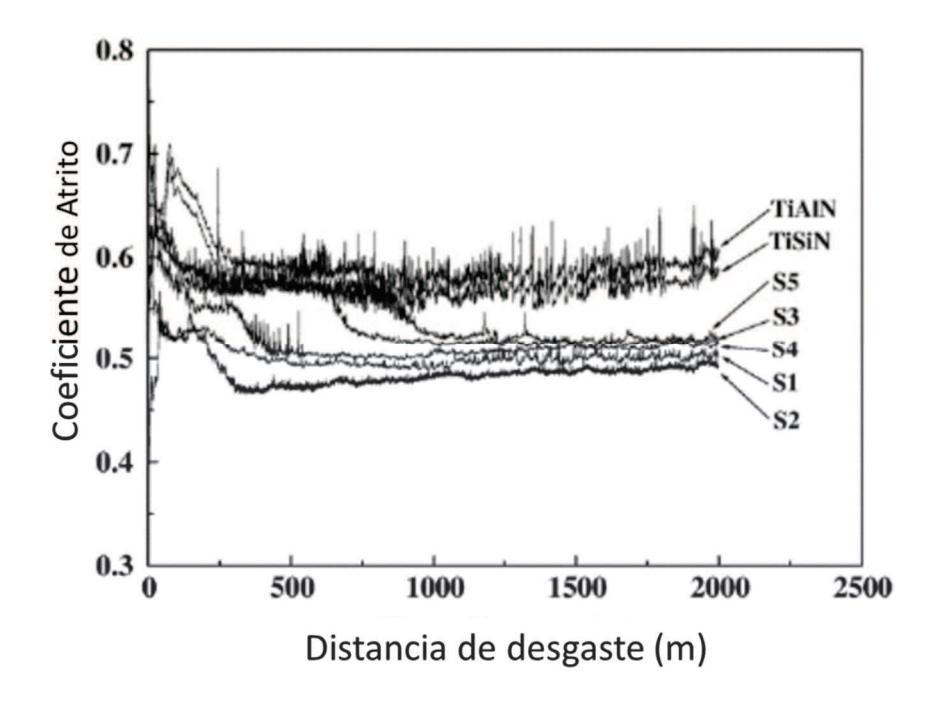
Figura 10 – Comparação dos coeficiente de atrito do revestimento multicamada TiSiN/TiAIN depositados com várias espessuras de camada. (CHANG, *et al.*, 2007)

Os parâmetros utilizados na realização dos testes tribológicos foram: metodologia pino no disco, material do contra-corpo uma esfera de rolamento de 6 mm de diâmetro, carga de 10N, velocidade linear de 30 cm/s e distância percorrida de 2000 m. Os valores de coeficiente de atrito para as amostras multicamadas foram menores que aqueles obtidos pelos revestimentos puros TiSiN ou TiAIN, e os modos de desgaste apresentados na trilha caracteriza-se por um desgaste adesivo, este fenômeno deve-se principalmente a transferência de material da esfera de aço, que é relativamente macia em relação ao revestimento. Este comportamento é identificado pela presença de Fe no ensaio de EDS da trilha, Figura 11 e Figura 12. (CHANG, *et al.*, 2007)

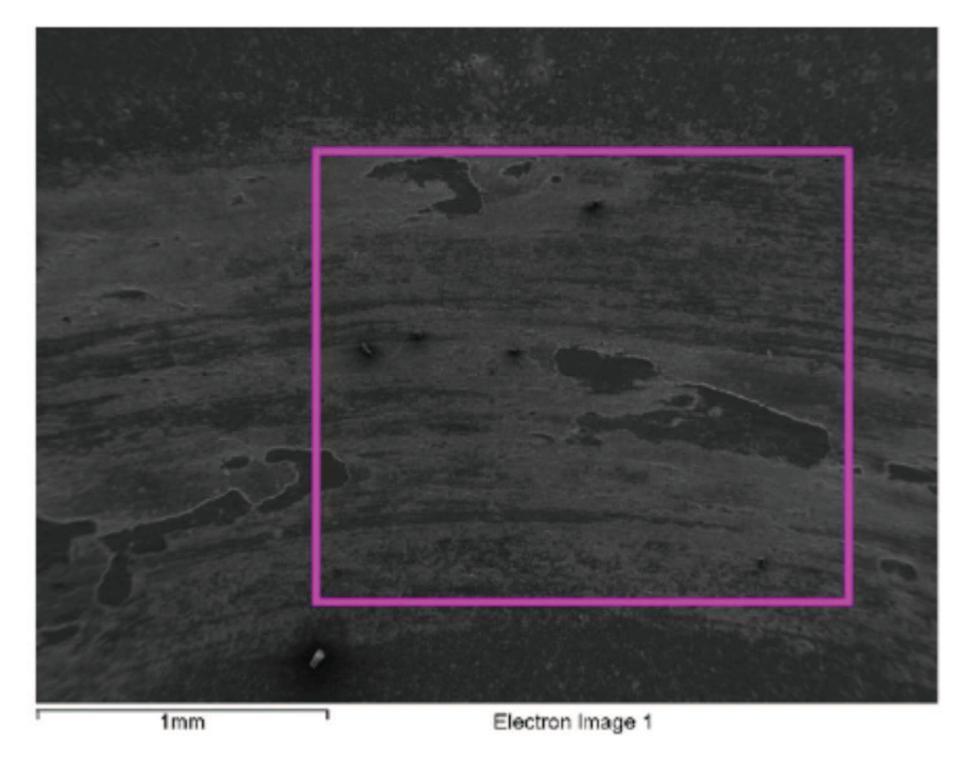
Figura 11 – Imagem de Microscopia Eletrônica da trilha de desgaste do revestimento multicamada TiAIN (amostra S3) contra uma esfera de aço como contra corpo. (CHANG, *et al.*, 2007)

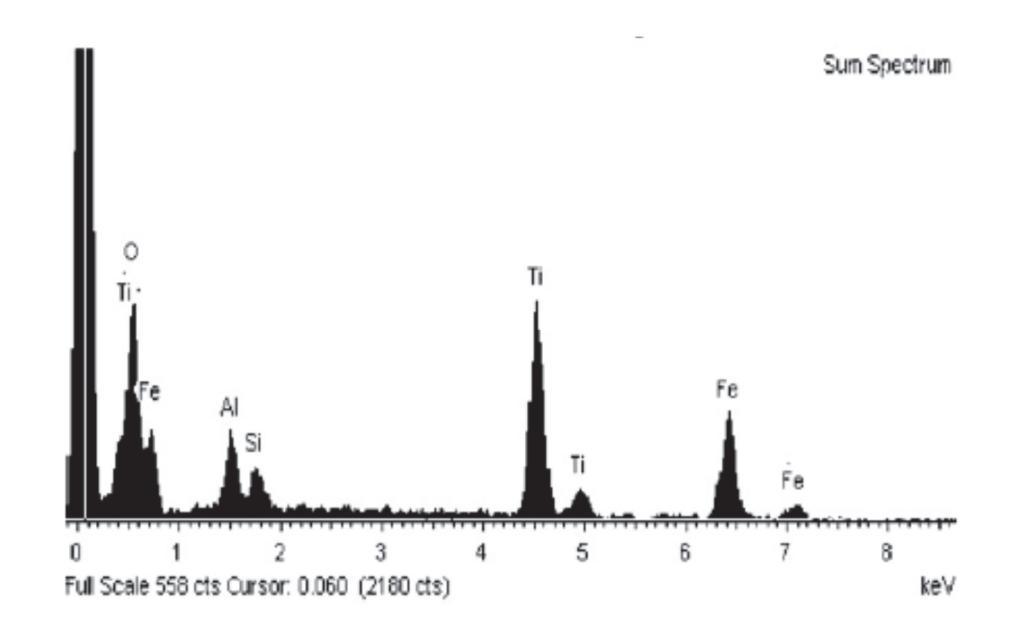
Figura 12 – EDS da Trilha de Desgaste da trilha de desgaste do revestimento multicamada TiAlN (amostra S3) contra uma esfera de aço como contra corpo. (CHANG, *et al.*, 2007)

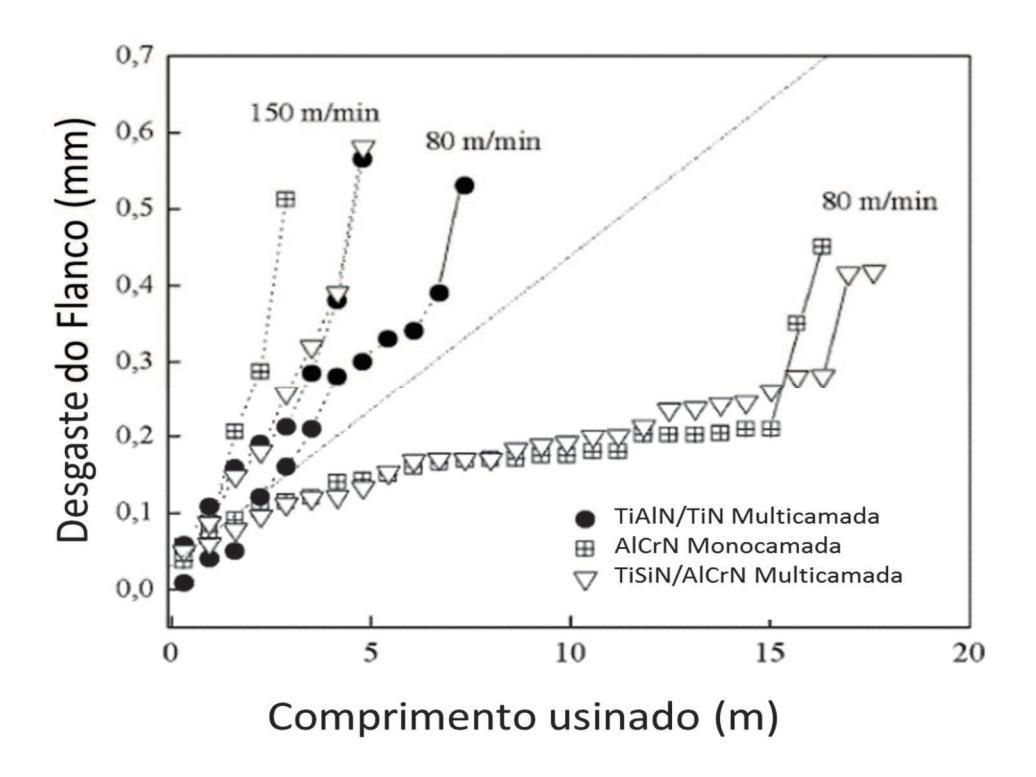
Figura 13 – Comparativo do desgaste do flanco x comprimento de usinado para os revestimentos TiAIN/TiN, AlCrN e TiSiN/AlCrN. (PAIVA JR., *et al.*, 2013)

Estudo realizado por Paiva et al. (2013) avaliaram a vida útil do revestimento TiSiN/AICrN comparando-o aos revestimentos AICrN e TiAIN no processo de furação de ferro fundido vermicular, em duas velocidades de 80 m/min e 150 m/min. Um dos parâmetros analisados no trabalho foi o desgaste da ferramenta com os diferentes revestimentos, o resultado obtido demonstra que a ferramenta revestida com TiSiN/AICrN apresenta um menor desgaste em velocidade mais elevada que as ferramentas revestidas com TiAIN ou AICrN, sendo esta uma característica interessante do revestimento para sua aplicação na produção em série. Os resultados de desgaste obtidos são apresentados na Figura 13. (PAIVA JR., *et al.*, 2013)

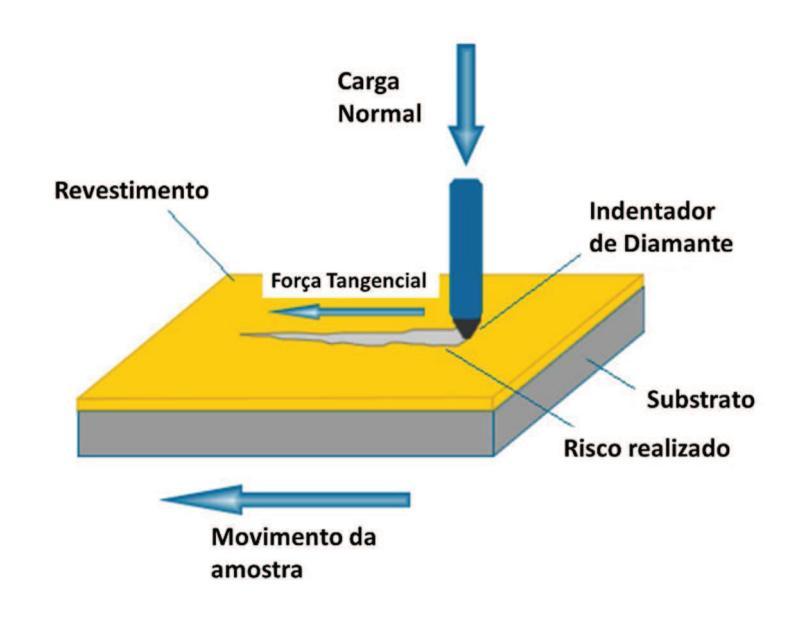
Figura 14 - Esquema ilustrativo do ensaio de adesão. (Autor)

Após o ensaio a superfície produzida é analisada buscando identificar os pontos de surgimento das primeiras trincas no revestimento e da falha total do
revestimento, este pontos são relacionados com a caga que estava sendo aplicado sobre o revestimento no momento da falha estas cargas são definidas como cargas críticas (Lc) para o revestimento onde Lc1 é a carga onde ocorre as primeiras trincas e Lc2 carga em que ocorre a falha total do revestimento (Figura 14).

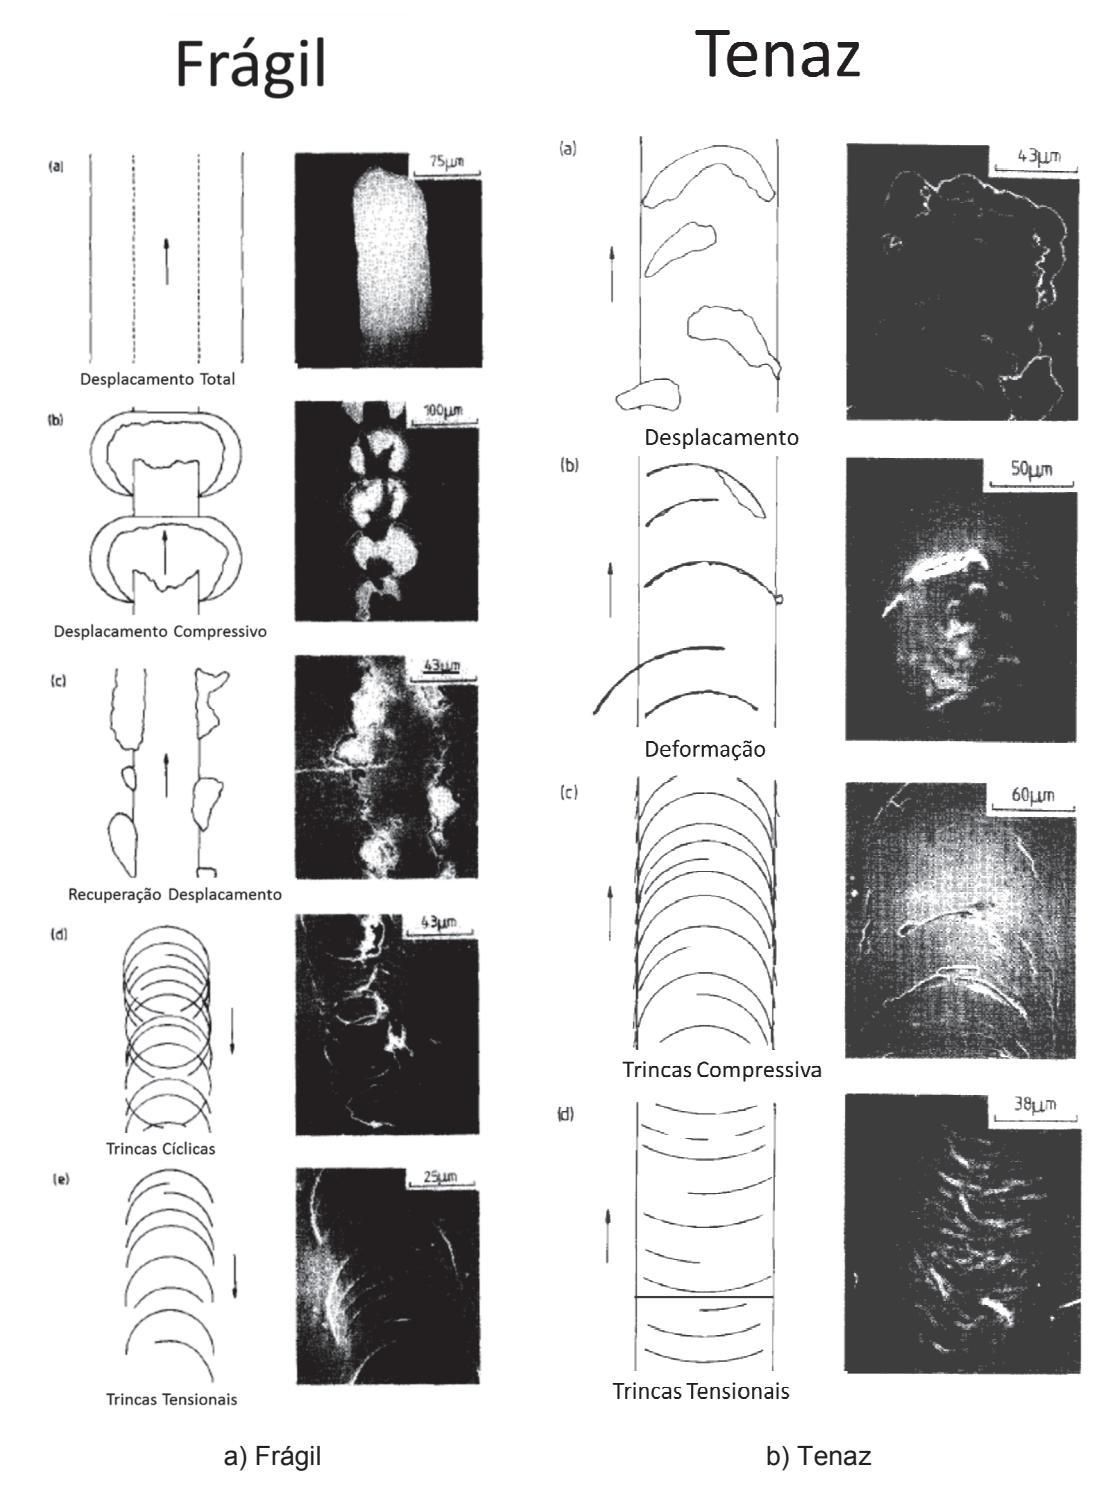
Figura 15 – Modos de Falha Frágeis e Tenaz do Revestimento. (BULL, 1991)

material frágil conforme apresentado por Bull (1991), o revestimento apresenta trincas tensionais conforme Figura 15, Figura 16 e Figura 42, e não apresenta descolamento ou desplacamento, conforme Figura 41. (BULL, 1991)

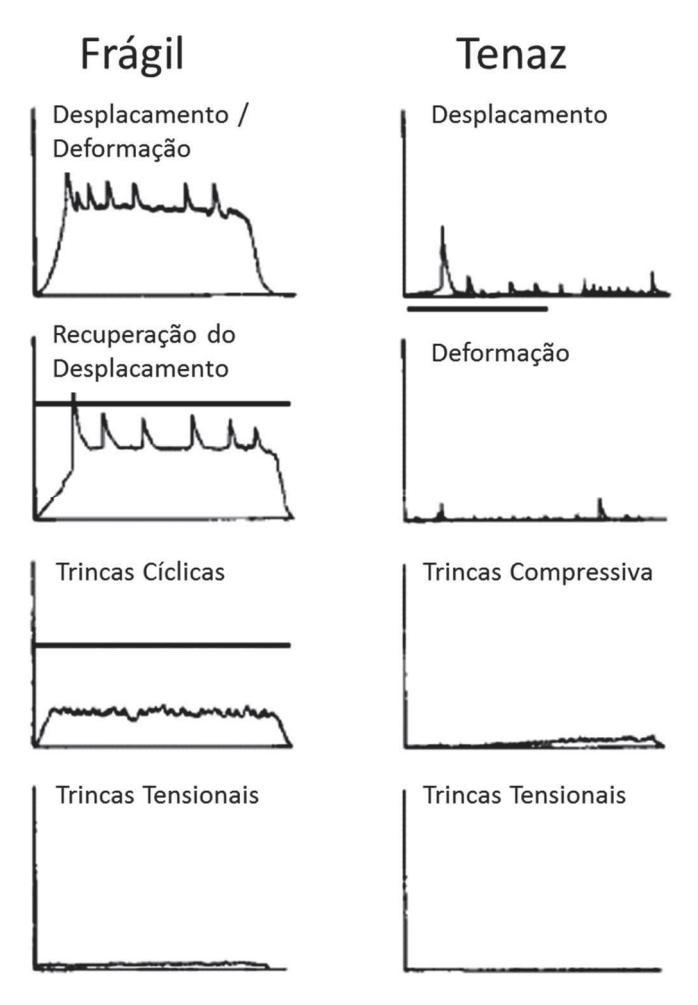
Figura 16 – Digrama de emissão acústica gerado pelas diferentes falhas. (BULL, 1991)

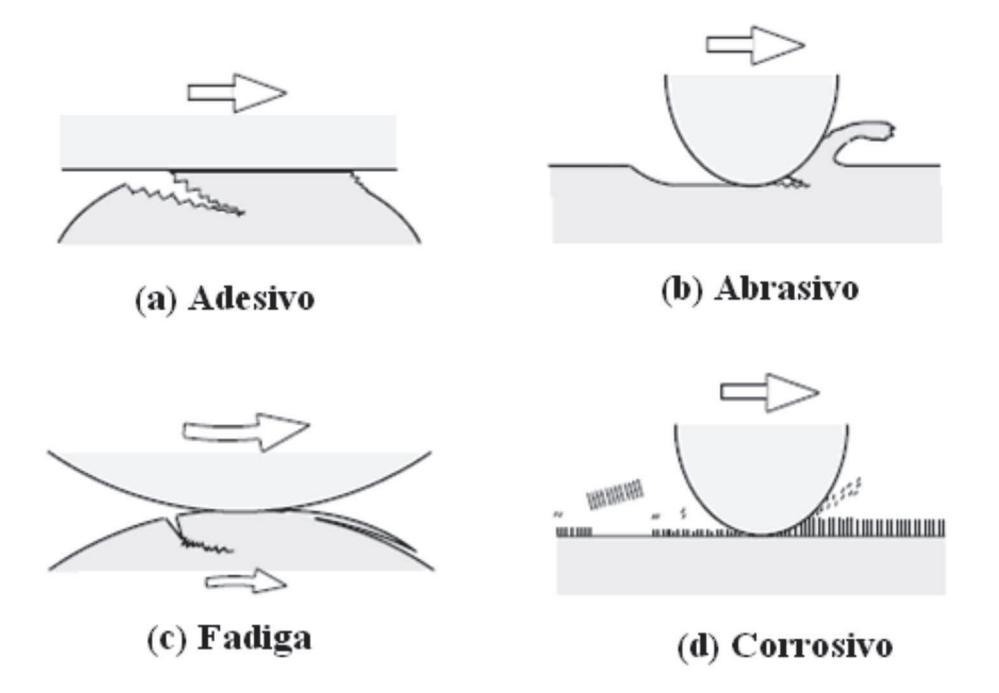
Figura 17 - Desenho esquemático dos quatro mecanismos representativos de desgaste. (KATO e ADACHI, 2001) (BHUSHAN, 2001)

Um dos principais focos de estudo da tribologia é identificar os mecanismos que ocasionam o desgaste de uma superfície. Usualmente este desgaste pode ocorrer basicamente de quatro mecanismos, conforme apresentado na Figura 17 (KATO e ADACHI, 2001) (BHUSHAN, 2001)

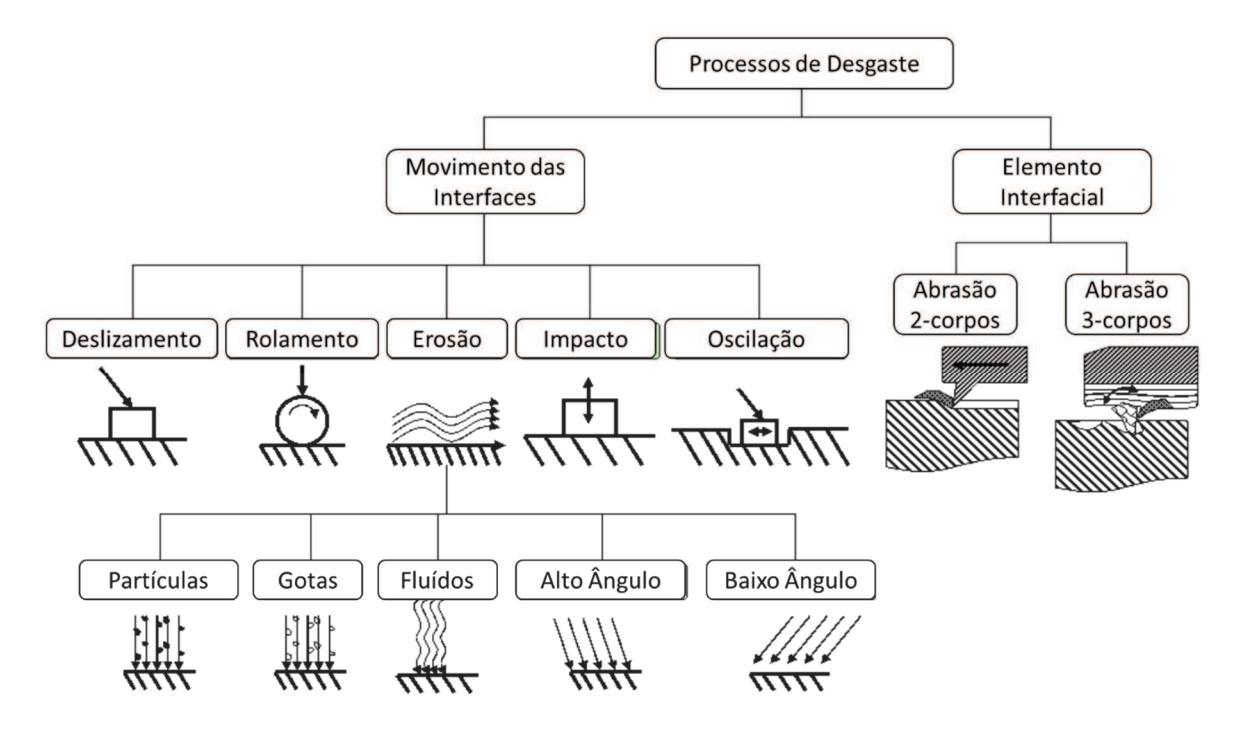
Figura 18 – Identificação dos Processos de Desgaste. (KATO e ADACHI, 2001)

Com relação ao tipo de movimento, esta família pode ser subdividida em movimento de deslizamento, rolamento, impacto, oscilação e erosão, sendo ainda o movimento de erosão classificado de acordo com o material erosivo: partículas, gotas, fluídos, com alto ou baixo ângulo de incidência sobre a superfície.

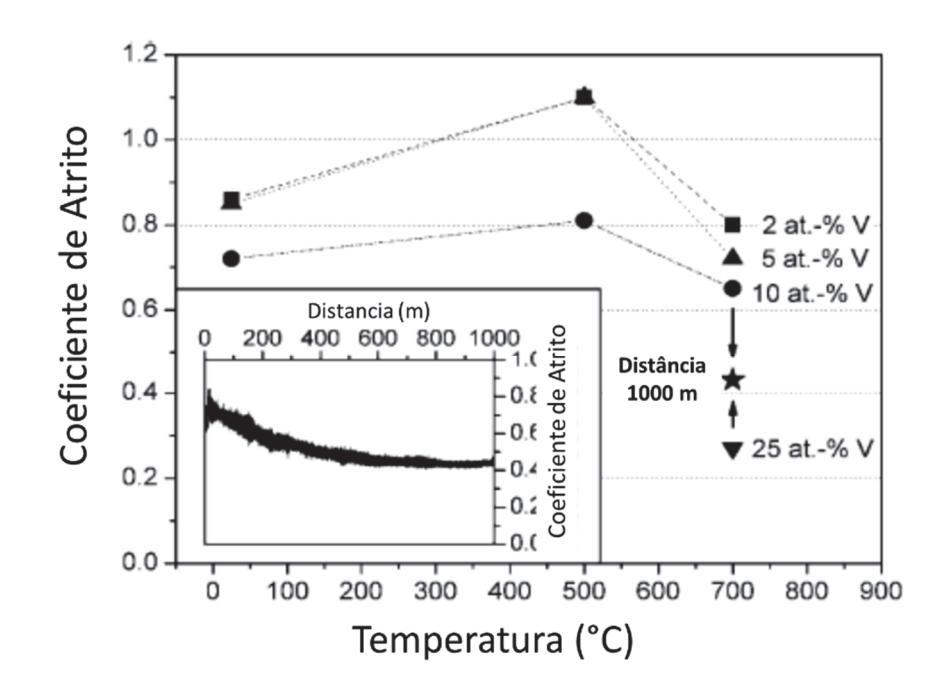
Figura 19 - Coeficiente de atrito médio para revestimento de TiAlVN com diferentes percentuais de V e temperatura testados contra esfera de alumina Detalhe: evolução do coeficiente de atrito para revestimento com 5% V a 700°C e distancia de deslocamento de 1000m. (TILLMANN, *et al.*, 2013)

Estudos realizados com uma variação da relação entre Al/Ti e variação no percentual de Vanádio (V) indicam uma variação no coeficiente de atrito da amostra analisada com a temperatura, sendo a variação no percentual de Vanádio também significativa para o comportamento da amostra, conforme Figura 19.

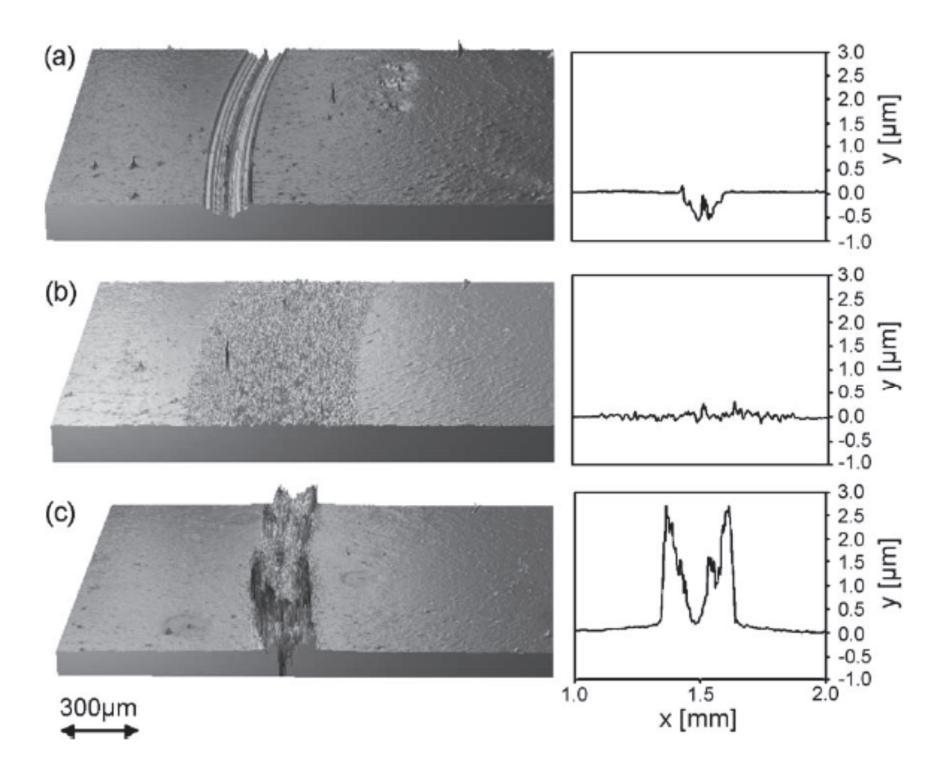
Figura 20 - Imagens 2D e 3D do desgaste do revestimento de TiAIVN com 5% de V após teste pinono disco com esfera de alumina em diferentes temperaturas, a) temperatura ambiente, b) 500°C c) 700°C.

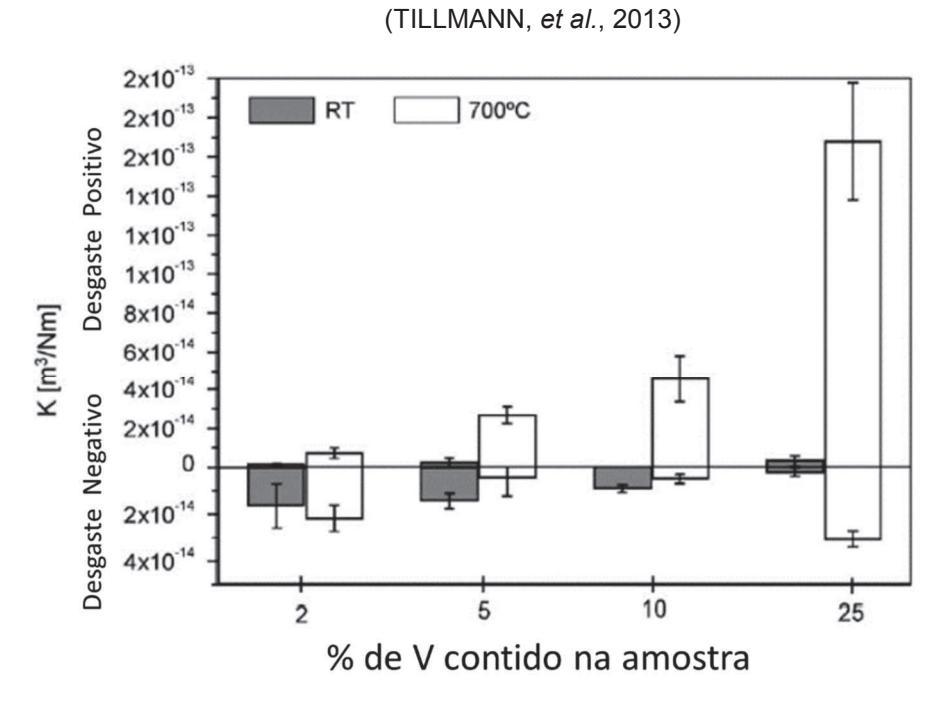
Figura 21 – Taxas de desgaste e deposição para revestimento de Ti–Al–V–N com diferentes percentuais de V ensaiados em diferentes temperaturas; Temperatura Ambiente(RT), 500 °C e 700 °C. (TILLMANN, *et al.*, 2013)

Os testes foram repetidos com amostras com diferentes percentuais de V adicionado à matriz de TiAIN, e os valores de desgaste obtidos demonstram um participação significativa do percentual de V no tipo de desgaste apresentado pela amostra quando analisado a 700°C, porém praticamente insignificante se analisado a temperatura ambiente, conforme verificado na Figura 21, a medida que o percentual de Vanádio aumenta para as amostra analisada a 700°C ocorre uma mudança no perfil de desgaste apresentado, passando de um desgaste abrasivo com percentuais de 2% de V, a um perfil de desgaste por oxidação da amostra onde o desgaste positivo é muito acentuado para a amostra com 25% de Vanádio. Este fato ocorre principalmente pela formação de VO₂, TiO₂ e Al₂O₃ (KUTSCHEJ, *et al.*, 2004) e (TILLMANN, *et al.*, 2013)

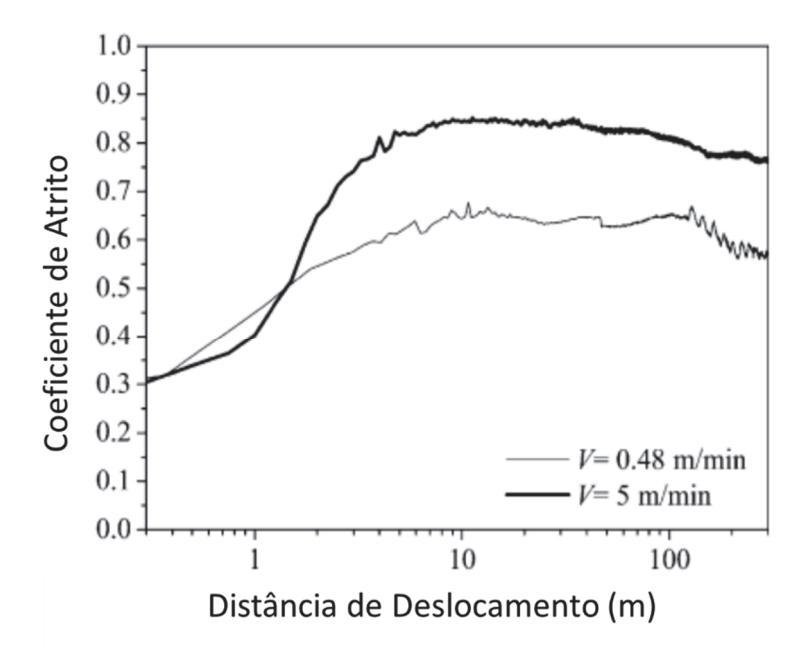
Figura 22 - Coeficiente de Atrito x Distância x Velocidade de Deslocamento do revestimento AlCrN. (MO e ZHU, 2008)

Para análise de pino-no-disco, similar à adotada neste trabalho, Mo e Zhu adotaram duas velocidades para execução dos testes 0,48 m/min e 5 m/min e uma distância de 300 m, e foi utilizado como contra corpo uma esfera de Si₃N₄ para avaliação do comportamento do desgaste, onde os valores para o coeficiente de atrito (µ) obtido apresentarem o comportamento descrito na Figura 22, onde para uma velocidade mais baixa (0,48 m/min) os valores variaram de 0,3 inicialmente até o valor máximo de 0,65 após o deslocamento de 10 metros, e na velocidade mais alta (5 m/min) o coeficiente de atrito passou de 0,3 iniciais para 0,85 após apenas 4 metros de deslocamento, isto aconteceu devido a mudança no mecanismo de desgaste apresentado passando de um desgaste de 2-corpos para um desgaste de 3-corpos devido a quantidade de detritos acumulados entre as superfícies de contato. (MO e ZHU, 2008)

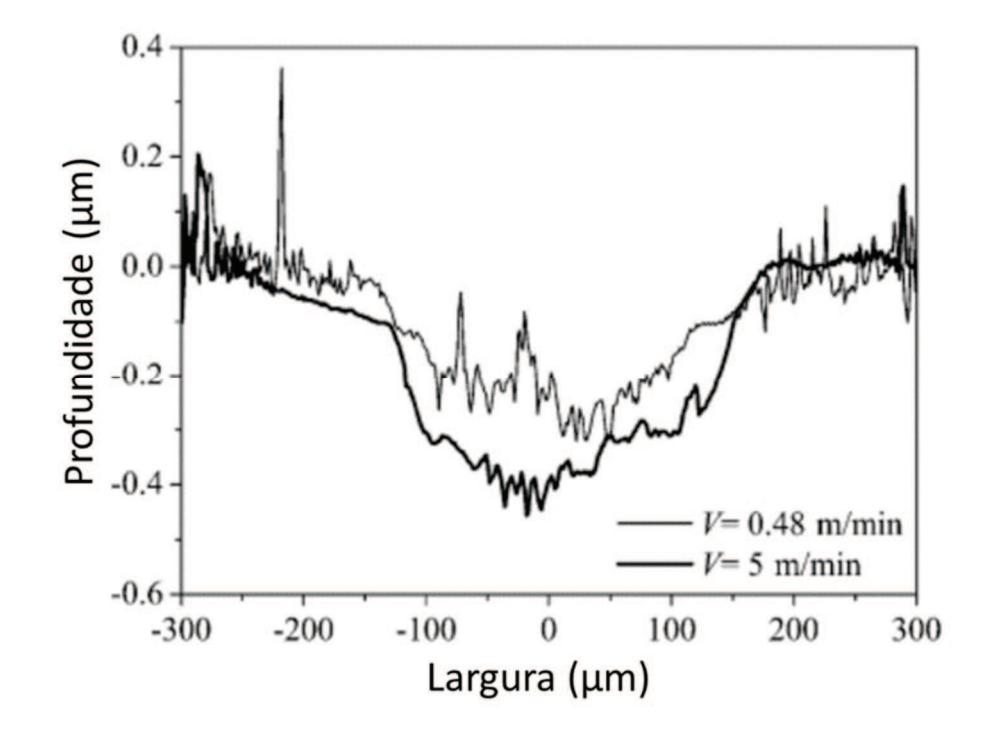
Figura 23 – Perfil de Desgaste em função da velocidade do teste para revestimento AlCrN. (MO e ZHU, 2008)

Os perfis da trilha de desgastes também variaram em função das velocidades adotadas, o desgaste aumentou à medida que aumentou a velocidade de desgaste, porém o perfil apresentado na região de desgaste foi mais suave, isto pode ter ocorrido devido à diferença na remoção dos detritos gerados em função da velocidade adotada, onde uma maior velocidade promove uma maior limpeza da superfície pela maior força centrífuga gerada, reduzindo a quantidade de material na interface de contato, Figura 23, (MO e ZHU, 2008) e (MO e ZHU, 2009).

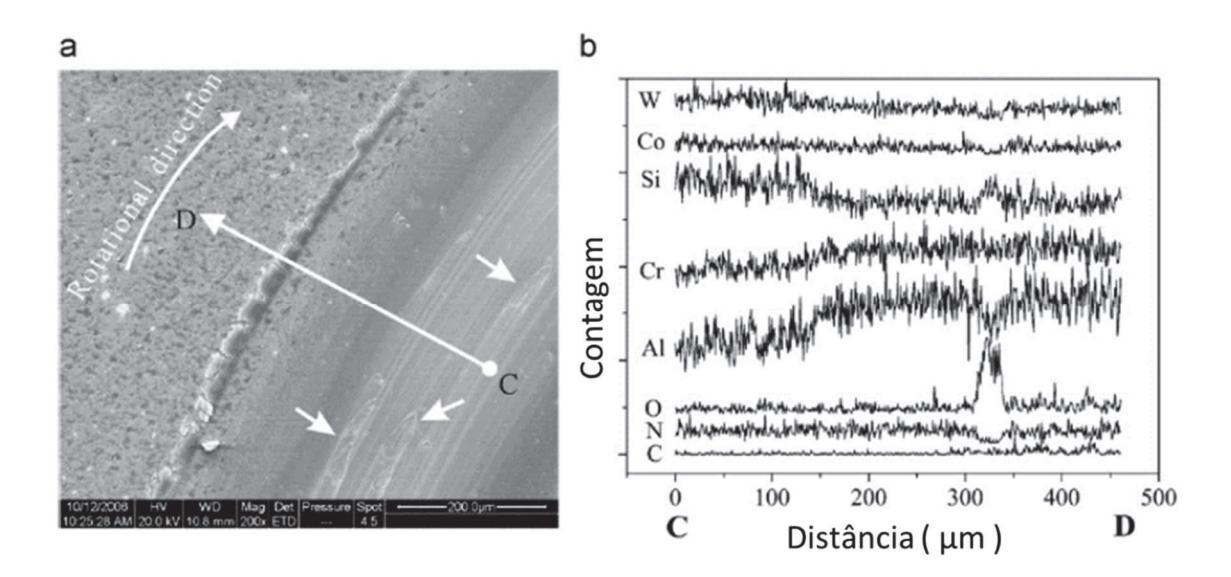
Figura 24 - a) imagem trilha de desgaste b) EDX da superfície do ponto C ao D com velocidade de deslocamento de 0,48 m/min. (MO e ZHU, 2008)

Outro aspecto analisado por Mo e Zhu foi a morfologia da superfície e sua composição química após o ensaio, os resultados obtidos foram a ocorrência de grande quantidade de óxidos na região de desgaste e na lateral da pista de desgaste, e o acúmulo destes óxidos na lateral da pista de desgaste foi inversamente proporcional a velocidade da amostra, isto também pode ser visto no perfil de desgaste, conforme verifica-se na Figura 24 e Figura 25, ocorre uma formação de óxidos na trilha de desgaste que se acumula na lateral da pista quando a velocidade do ensaio é mais baixa, tornando o aspecto da superfície mais irregular, porém com uma velocidade mais alta ocorre uma maior formação destes óxidos e alguns acabam sendo incorporados a pista de desgaste conforme pode ser verificado na imagem de Espectroscopia de Energia Dispersiva (EDX), na qual verifica-se a presença de oxigênio na trilha de desgaste para uma velocidade de 5 m/min, retratando a existência de óxidos nesta região.

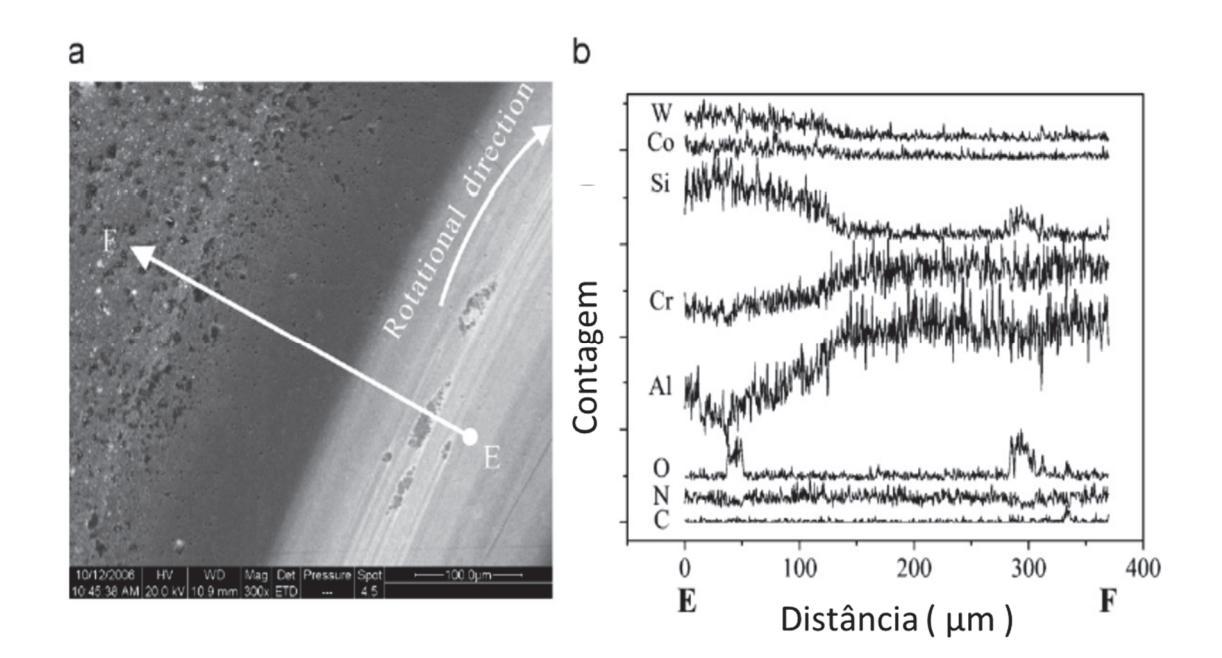
Figura 25 - a) imagem pista de desgaste b) EDX da superfície do ponto E ao F com velocidade de deslocamento de 5,0 m/min. (MO e ZHU, 2008)
