PONTIFÍCIA UNIVERSIDADE CATÓLICA DO PARANÁ ESCOLA POLITÉCNICA CURSO DE PÓS-GRADUAÇÃO EM ENGENHARIA MECÂNICA

EFEITO DA TEMPERATURA NO COMPORTAMENTO TRIBOLÓGICO DO REVESTIMENTO TISIN/AICrN

Dissertação apresentada ao Programa de Pós-Graduação em Engenharia Mecânica. Área de concentração: Processos de Fabricação da Escola Politécnica da Pontifícia Universidade Católica do Paraná, como requisito parcial à obtenção do título de mestre em Engenharia Mecânica.

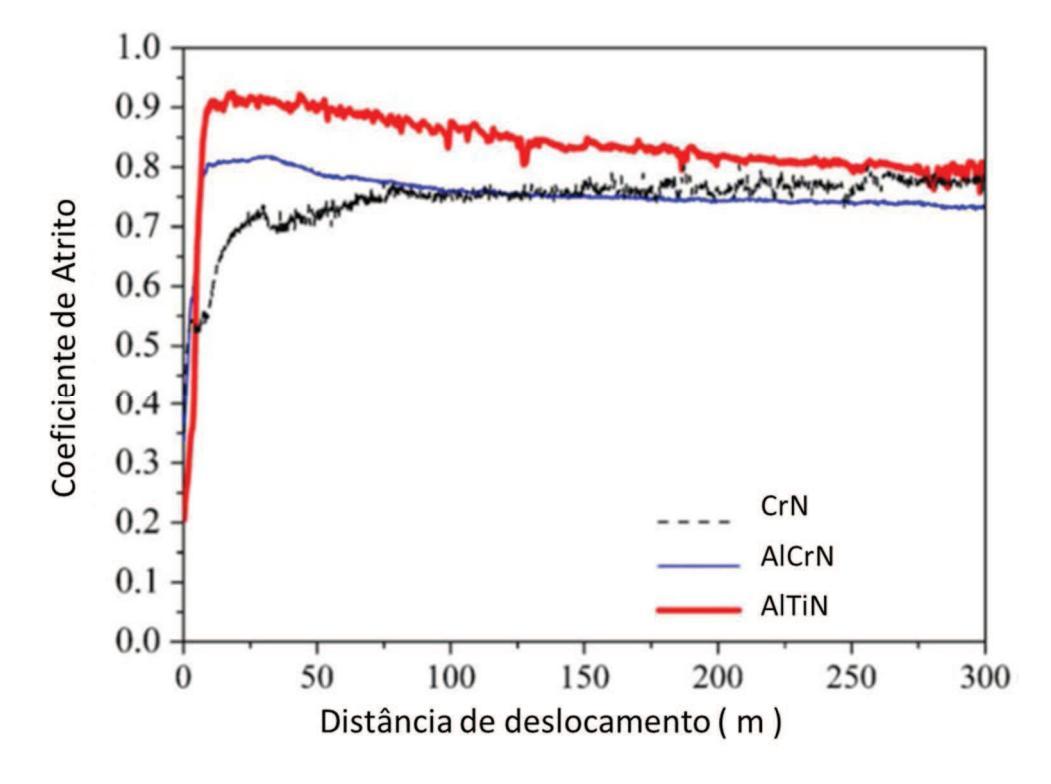
Figura 26 – Comparativo do Coeficiente de Atrito x Distancia do teste – para os revestimentos de CrN, AlCrN e TiAlN. (MO e ZHU, 2009)

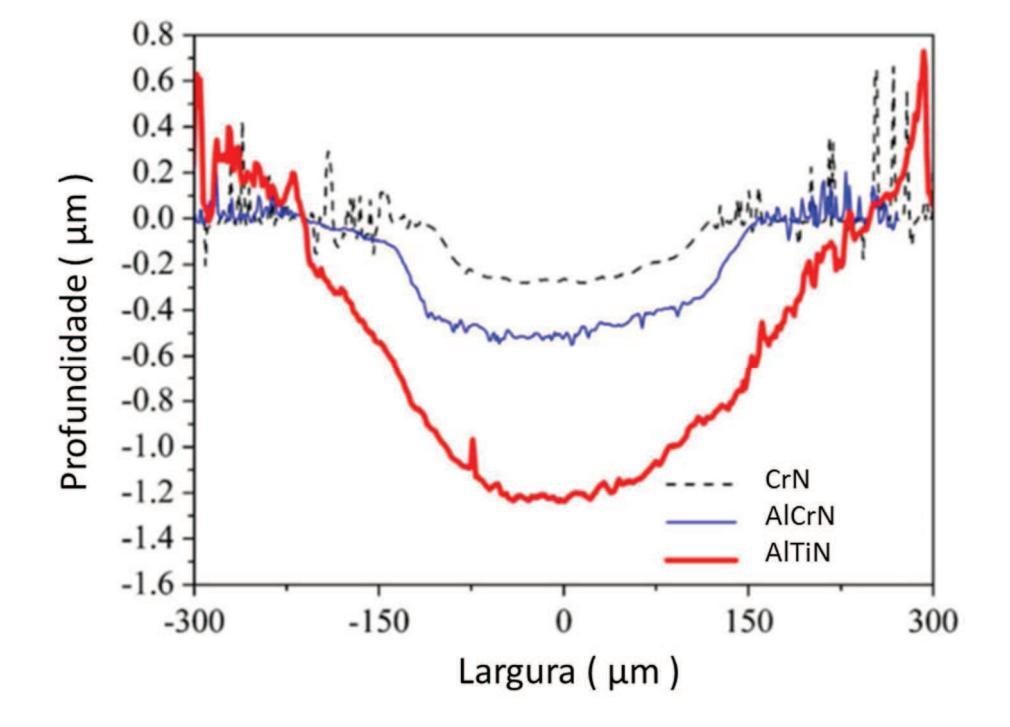
Figura 27 - Perfil de desgaste dos revestimentos CrN, AlCrN e TiAlN. (MO e ZHU, 2009)

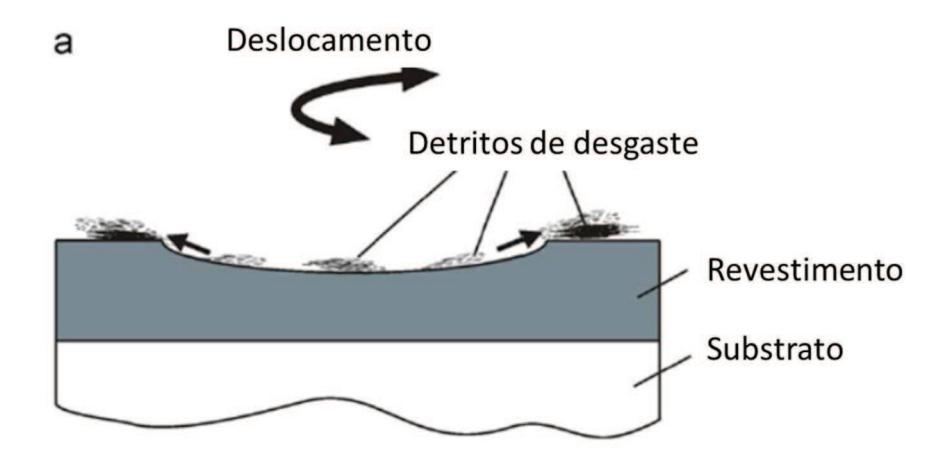
Figura 28 - Comportamento dos detritos de AlCrN durante o ensaio tribológico. (MO e ZHU, 2009)

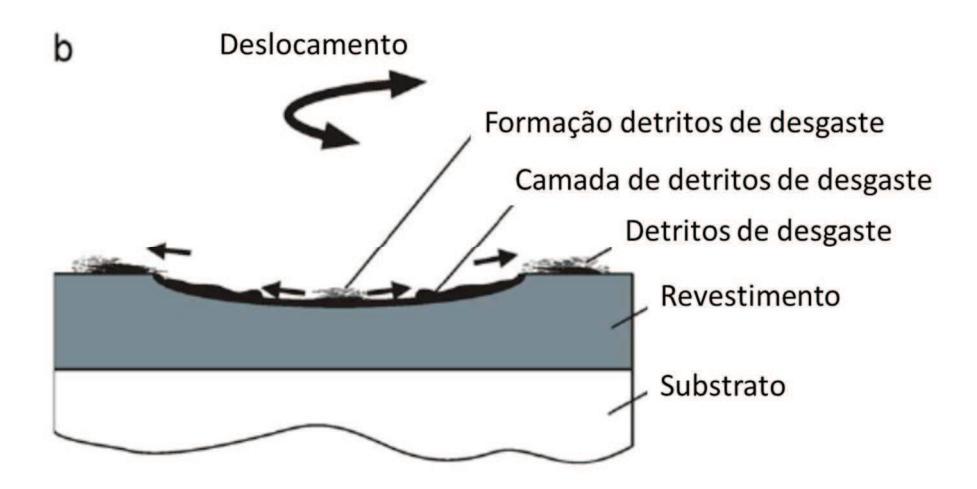
Figura 29 - Comportamento dos detritos de TiAIN durante o ensaio tribológico. (MO e ZHU, 2009)

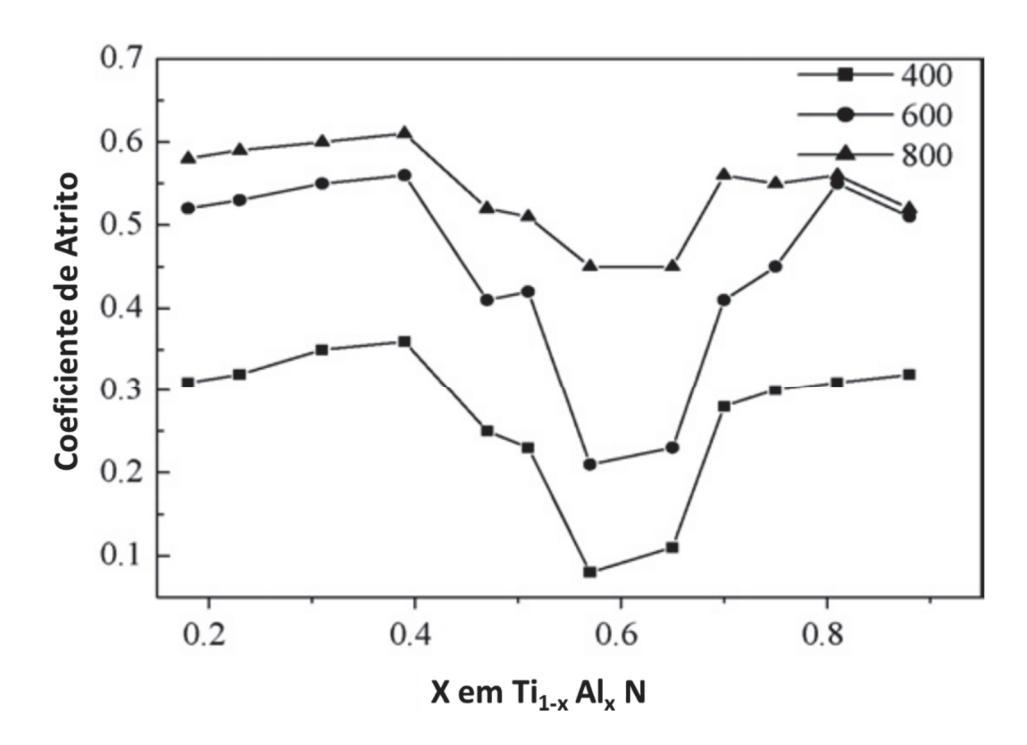
Figura 30 - Coeficiente de Atrito do TiAIN com variação da composição e temperatura. (LI, *et al.*, 2010)

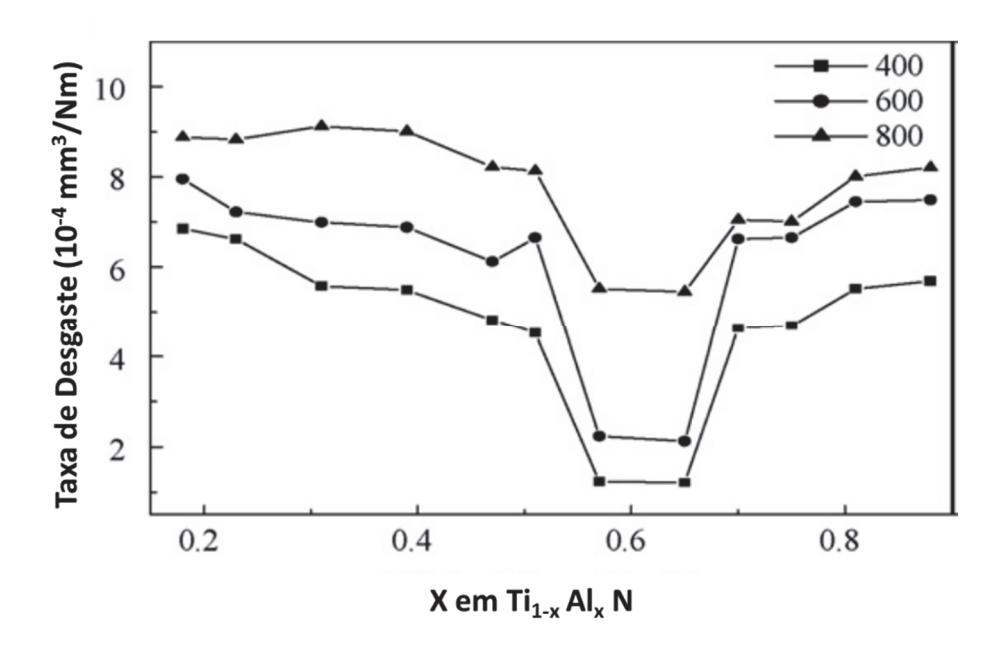
Figura 31 - Taxa de Desgaste do TiAIN com variação da composição e temperatura. (LI, *et al.*, 2010)

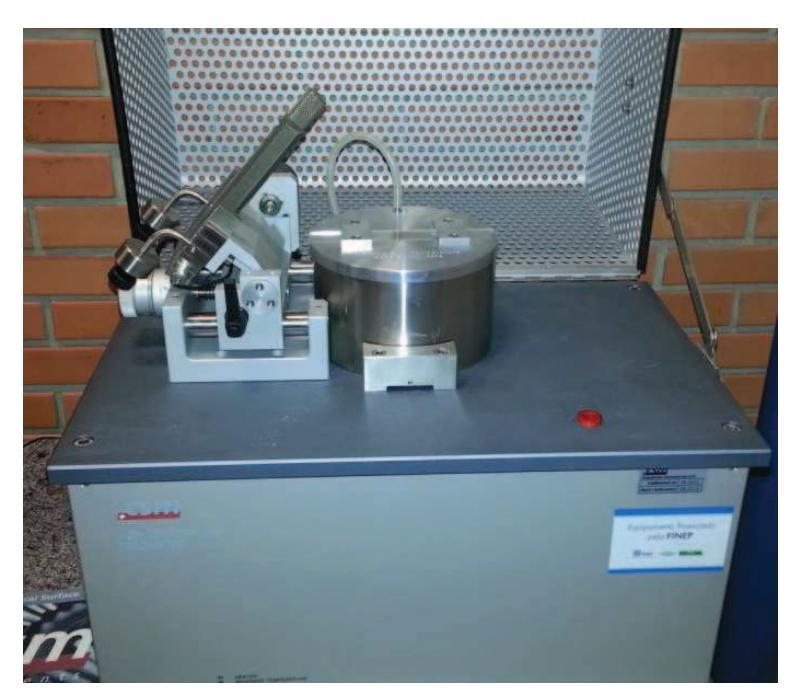
Figura 34 - Tribômetro CSM.

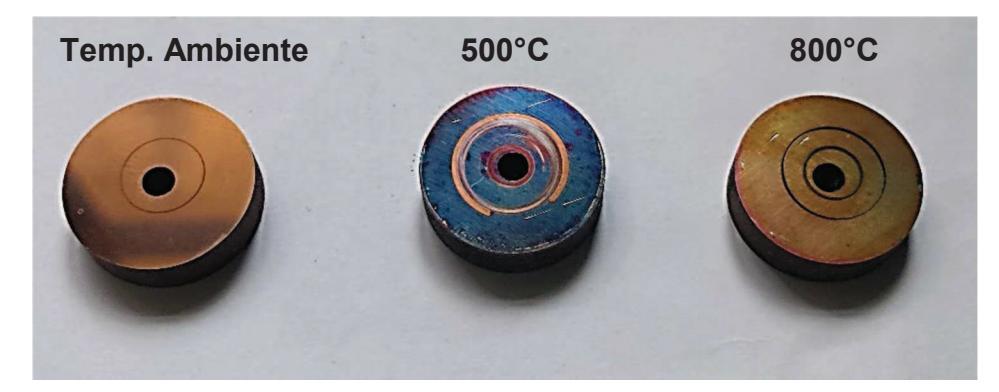
Figura 35 – Imagem das trilhas de desgaste produzidas nas amostras após ensaios tribológicos nas temperaturas de 25 °C, 500 °C e 800 °C.

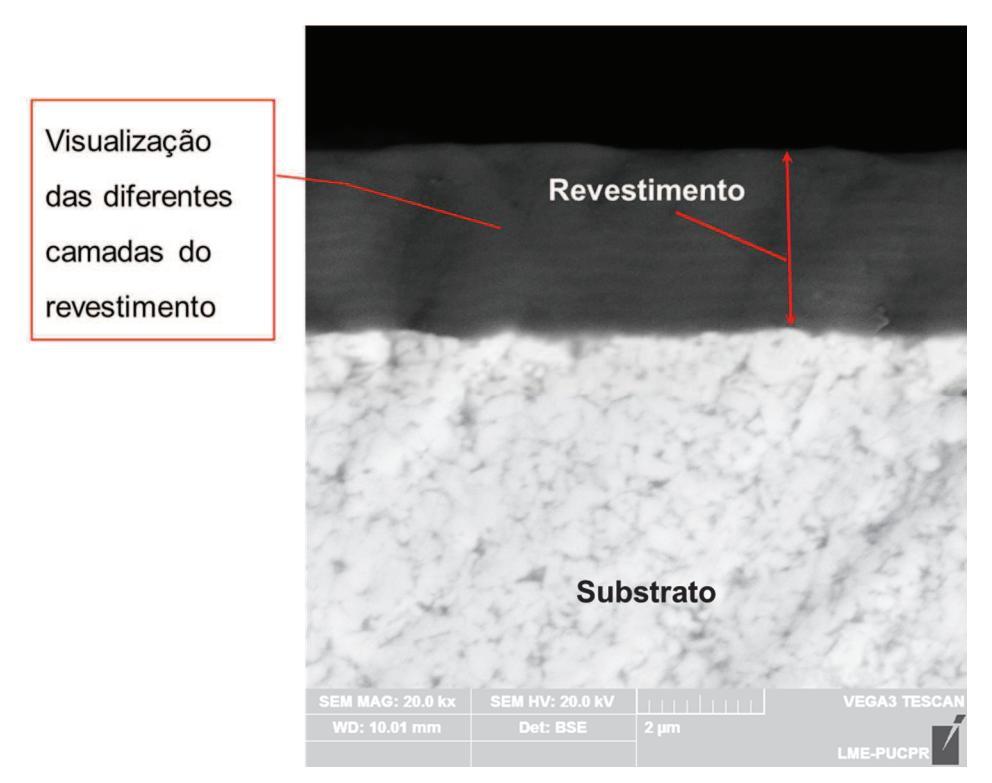
Figura 36 – Imagem de MEV da seção transversal do revestimento para amostra ensaiada à temperatura ambiente (25 °C).

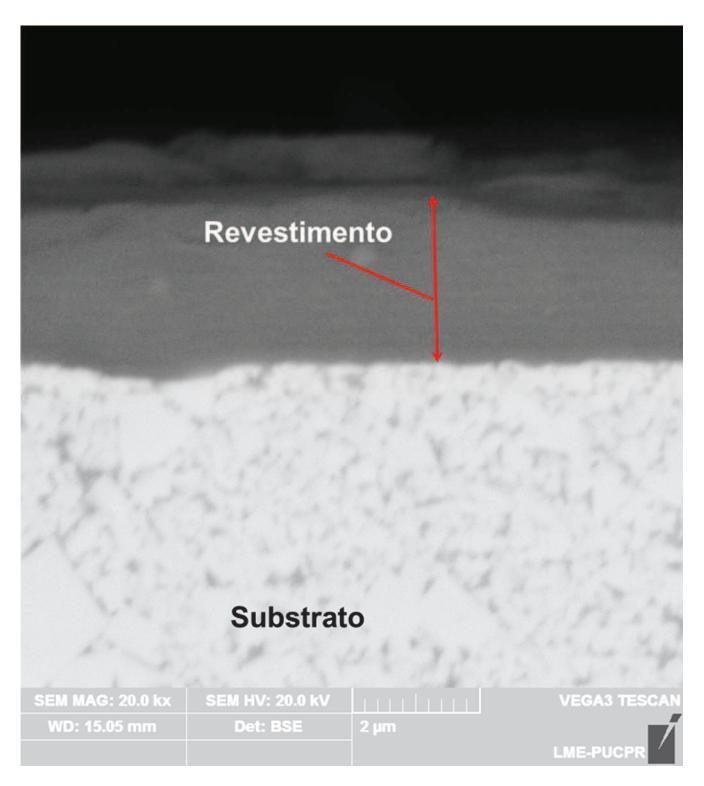
Figura 37 - Imagem de MEV da seção transversal do revestimento para amostra ensaiada à temperatura de 500°C.

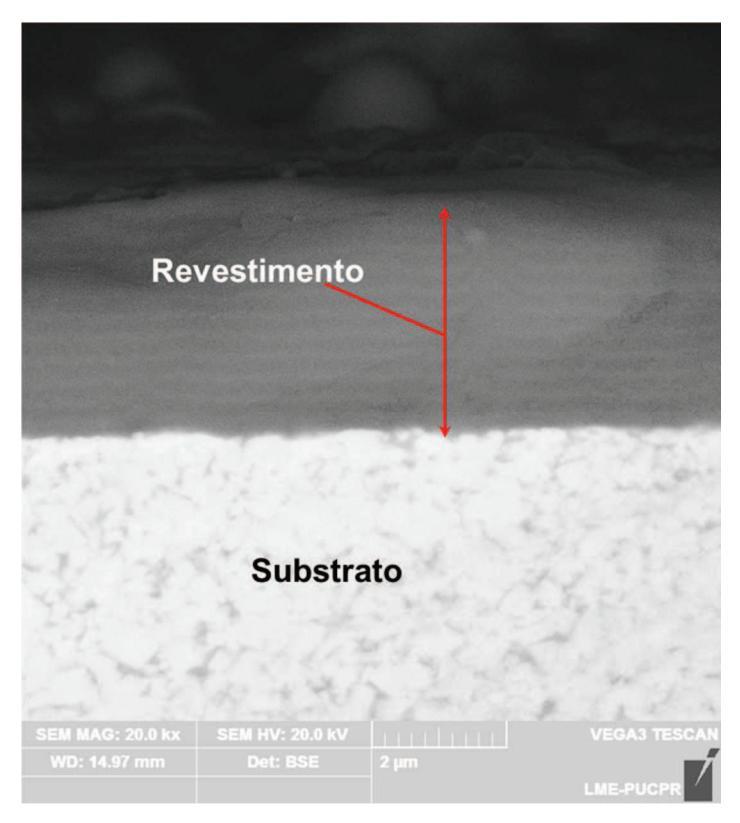
Figura 38 - Imagem de MEV da seção transversal do revestimento para amostra ensaiada à temperatutra 800°C.

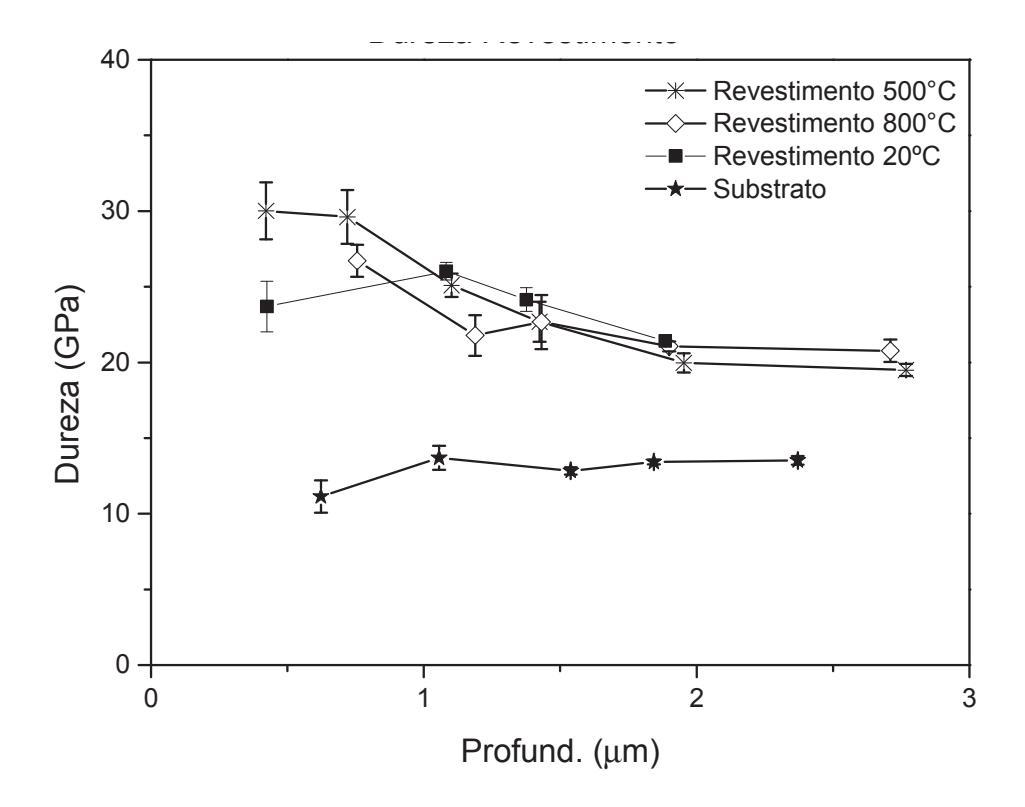
Figura 39 – Comparação da variação da dureza do revestimento, medida a temperatura ambiente, com a profundidade da indentação após a realização dos ensaios tribológicos nas temperaturas de 25°C, 500°C e 800 °C.

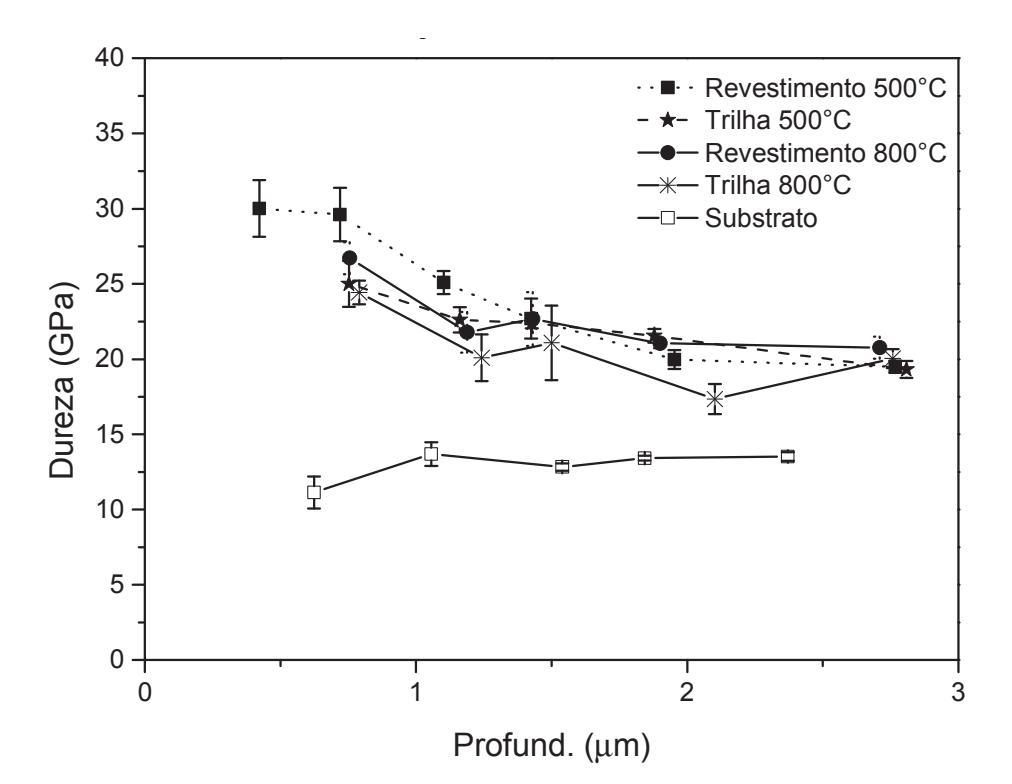
Figura 40 - Comparação da variação da dureza do revestimento do revestimento na trilha de desgaste e fora da trilha de desgaste, com a profundidade da indentação após a realização dos ensaios tribológicos nas temperaturas de 500°C e 800 °C.

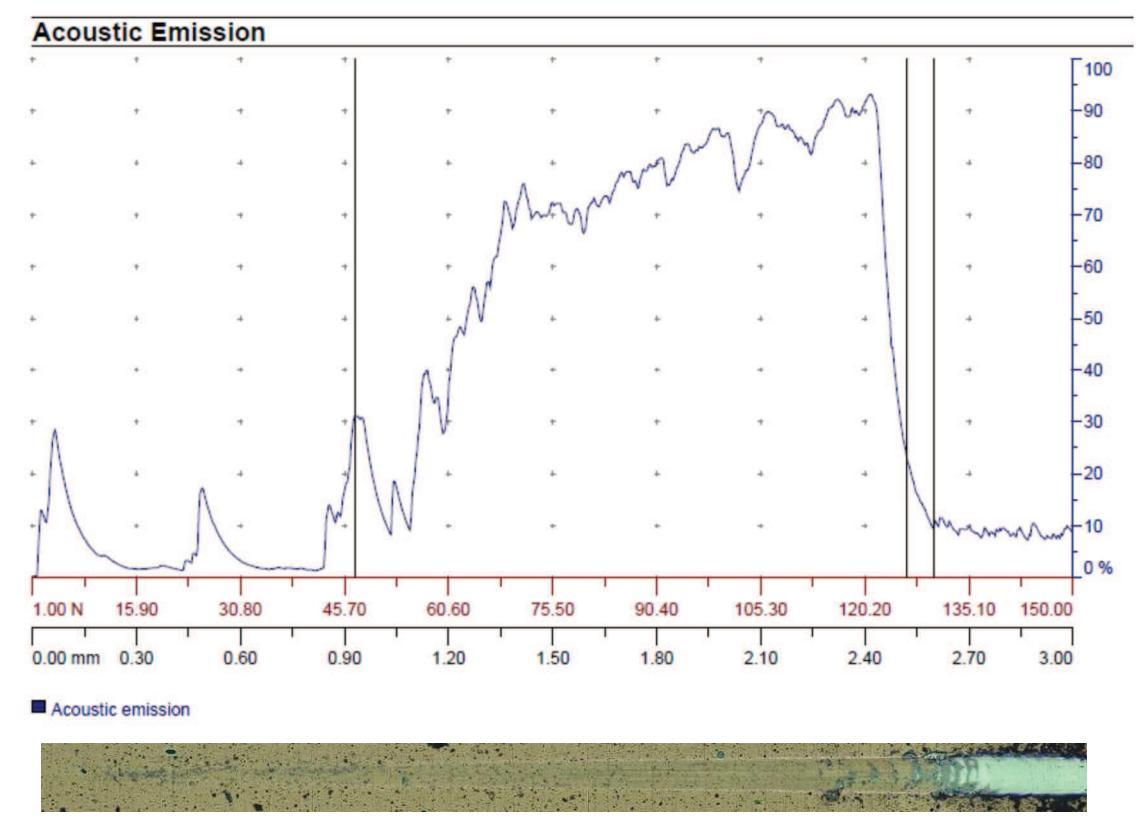
Figura 41 – Scratch Test Amostra Temperatura Ambiente.

material frágil conforme apresentado por Bull (1991), o revestimento apresenta trincas tensionais conforme Figura 15, Figura 16 e Figura 42, e não apresenta descolamento ou desplacamento, conforme Figura 41. (BULL, 1991)

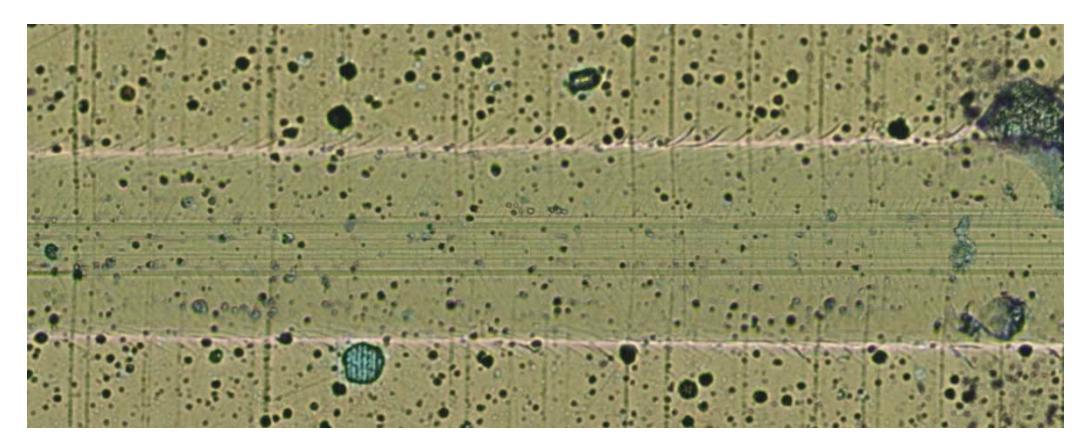
Figura 42 – Linha de Tensão Scratch Test.

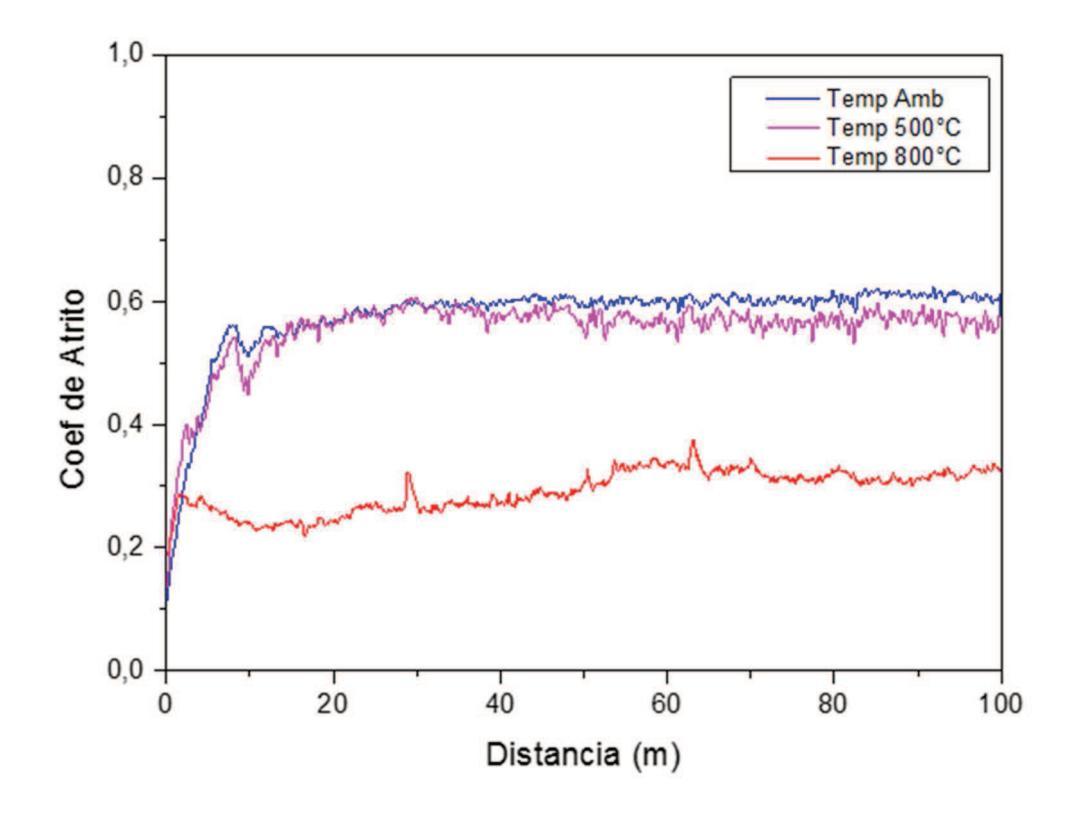
Figura 44 – Variação do coeficiente de atrito durante os ensaios tribológicos nas temperaturas de 25°C, 500°C e 800°C.

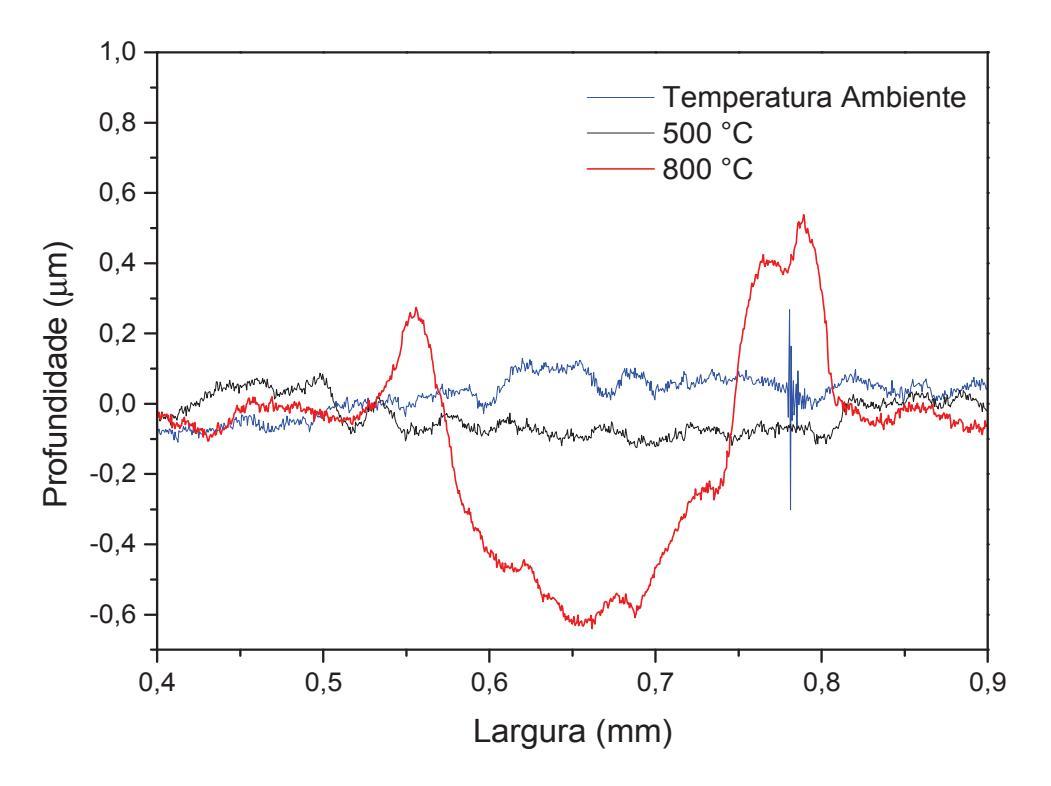
Figura 46 – Perfil de desgaste das trilhas produzidas durante o ensaio tribológico na temperatura de 25°C, 500°C e 800°C.

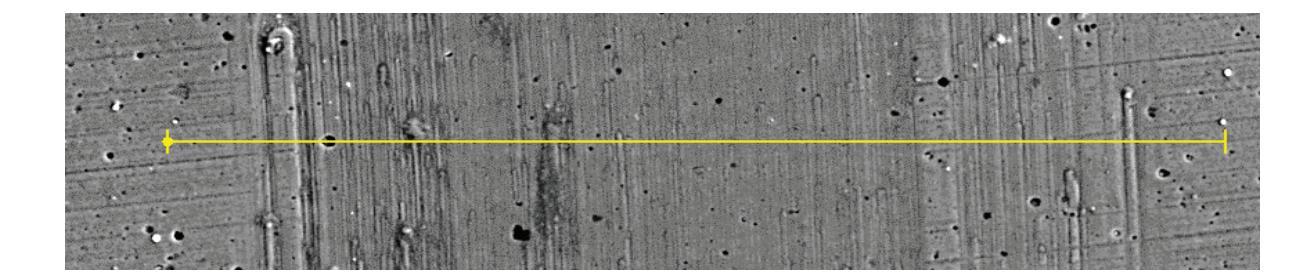
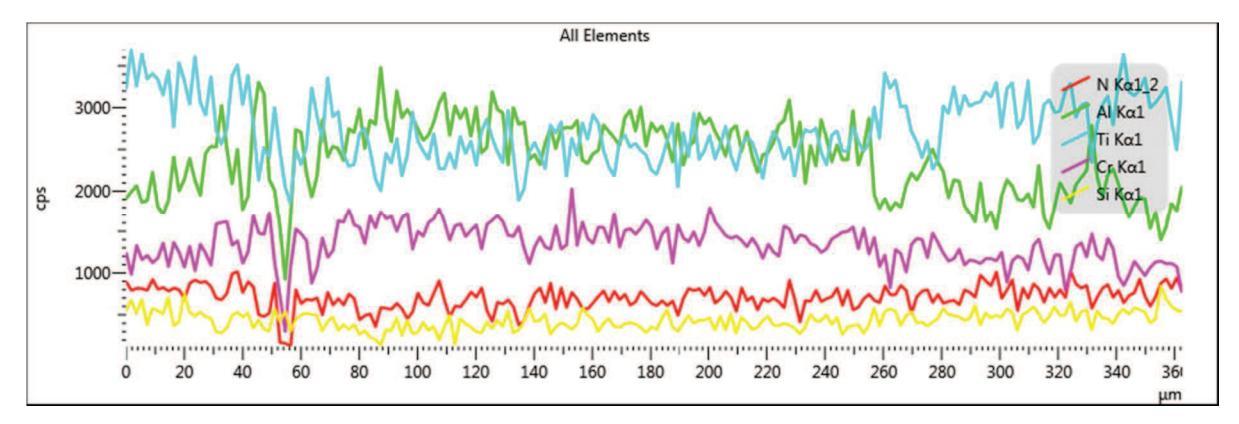
Figura 47 – Imagem de microscopia eletrônica da trilha e diagrama EDS realizado ao lingo da linha na amostra ensaiada a temperatura ambiente (25 °C).

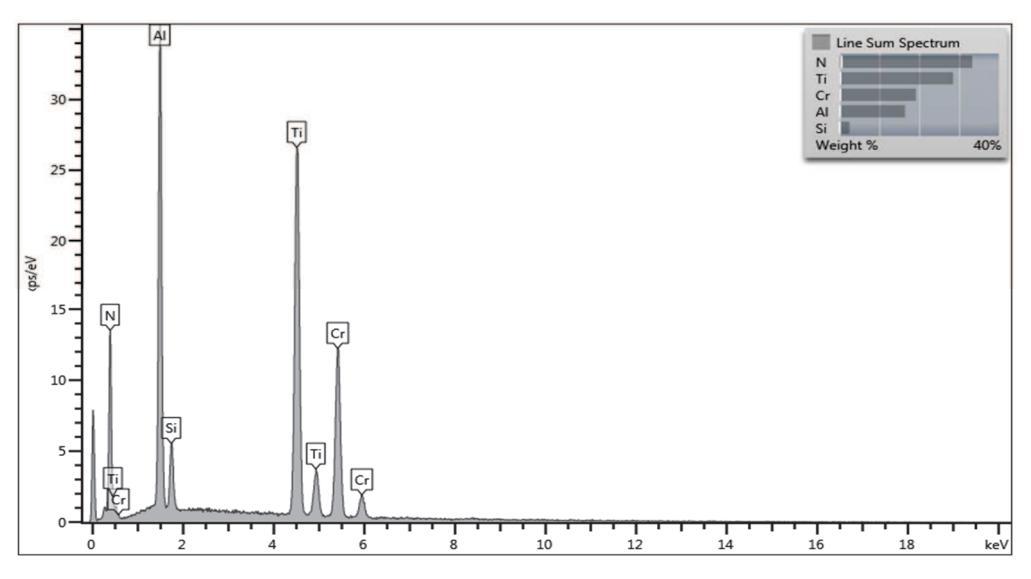
Figura 48 – Espectro de EDS com percentual de massa de cada componente – TA.

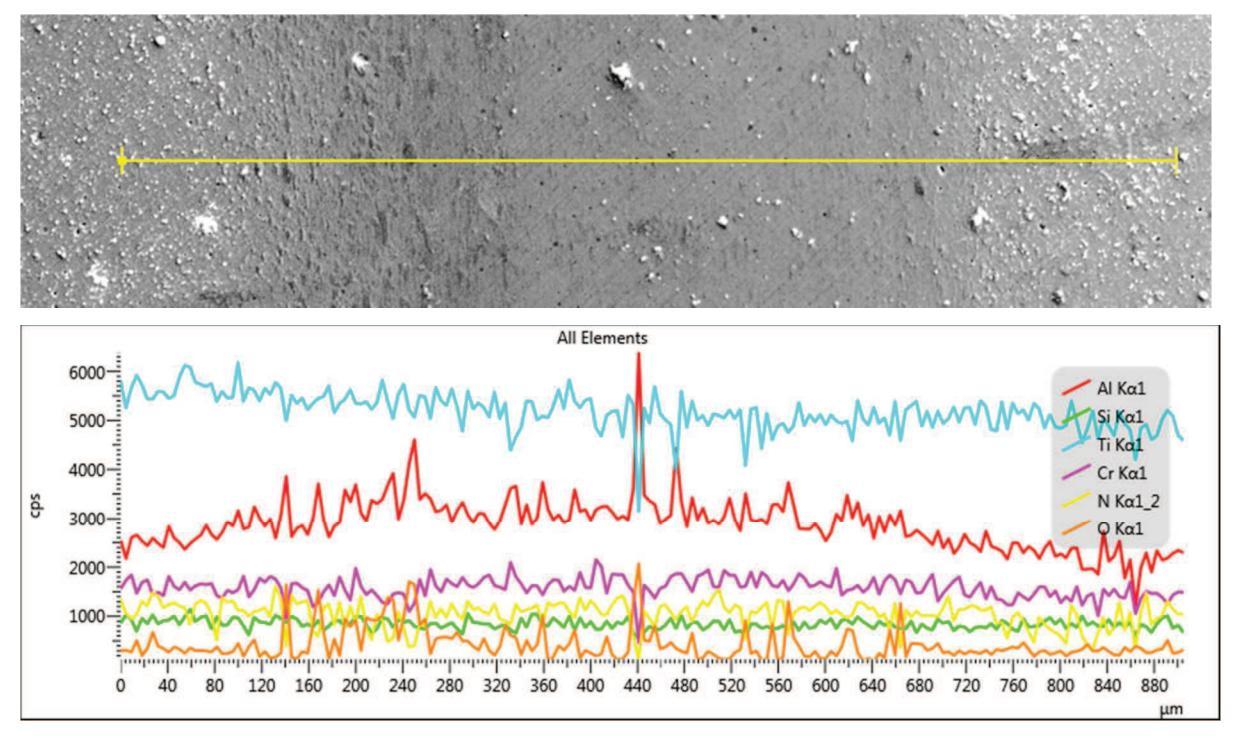
Figura 49- Imagem de microscopia eletrônica da trilha e diagrama EDS realizado ao lingo da linha na amostra ensaiada a temperatura de 500 °C.

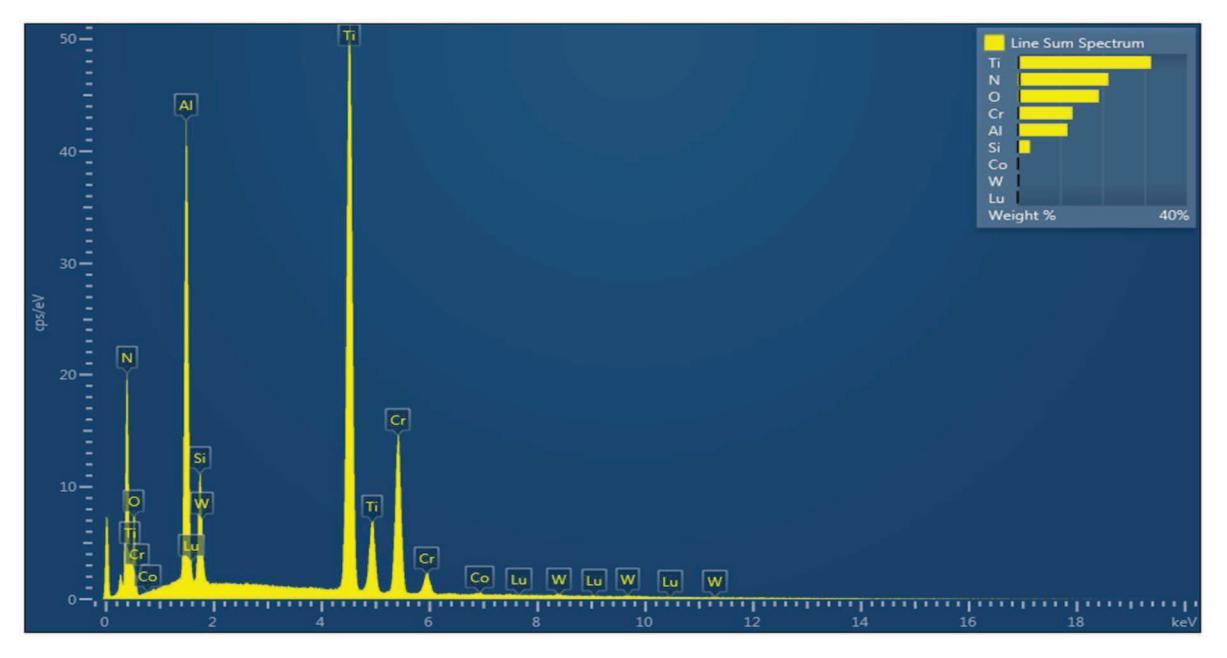
Figura 50 - Espectro de EDS com percentual de massa de cada componente – 500°C.

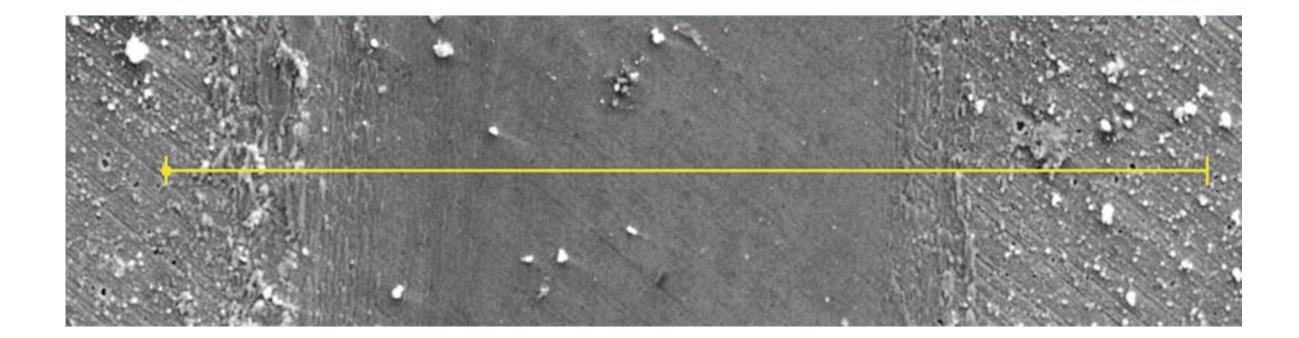
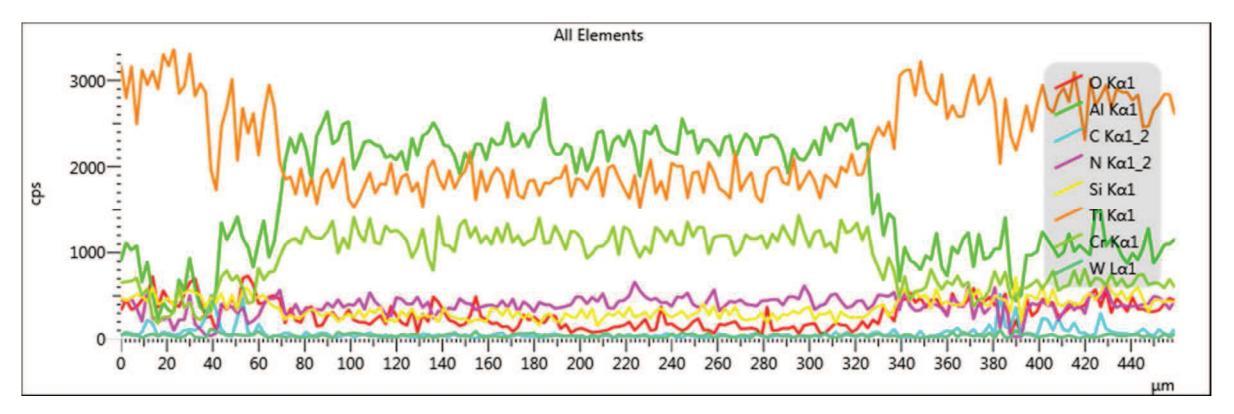
Figura 51 - Imagem de microscopia eletrônica da trilha e diagrama EDS realizado ao lingo da linha na amostra ensaiada a temperatura de 800 °C.

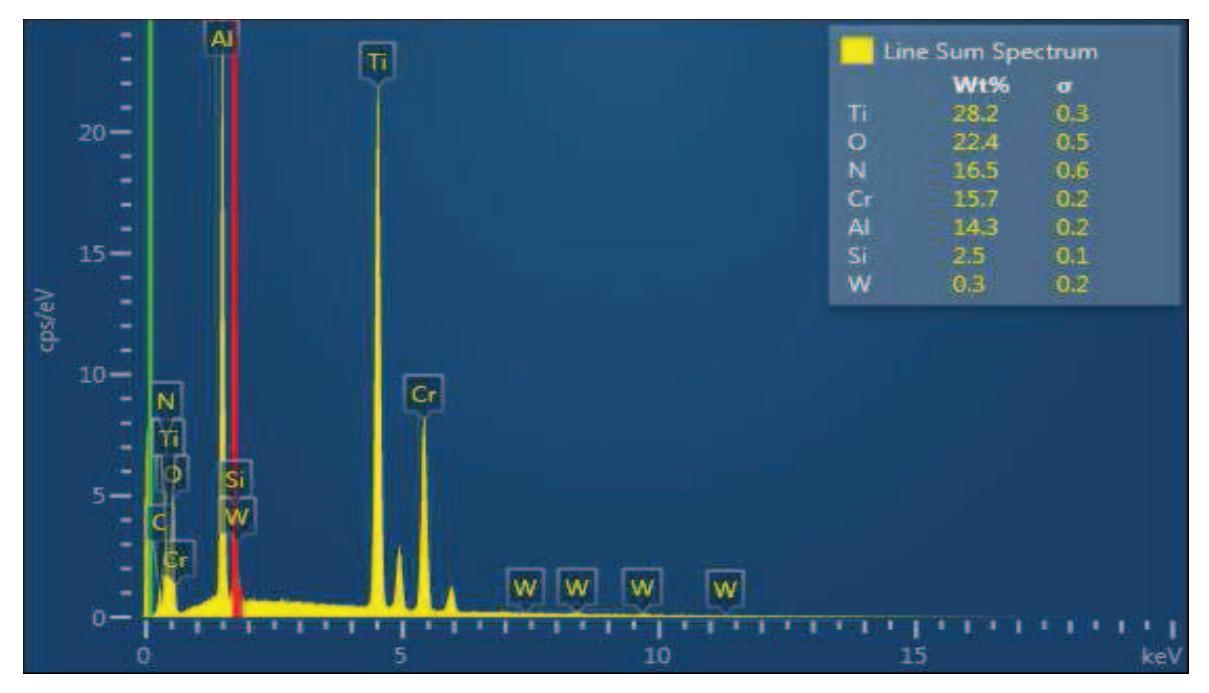
Figura 52 - Espectro de EDS com percentual de massa de cada componente – 800°C.

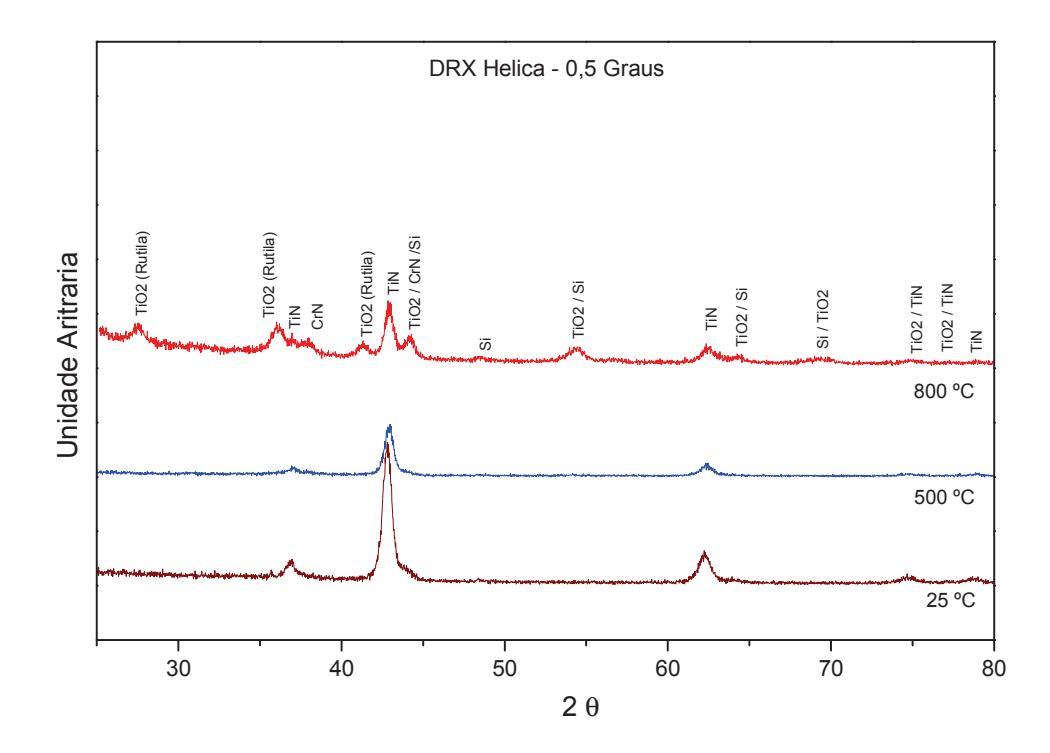
Figura 53 - DRX Comparativo para revestimento Helica com ângulo de incidência de 0,5°, realizado nas amostras submetidas a temperatura de 25 °C, 500 °C e 800 °C.

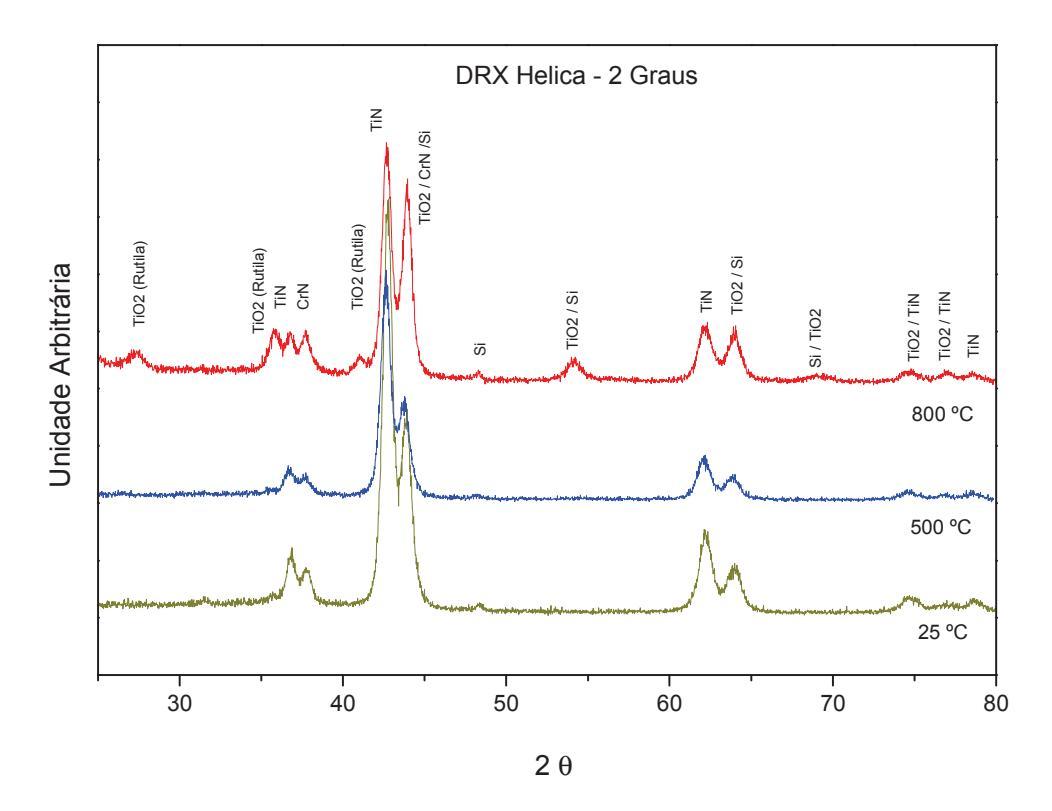
Figura 54 - DRX Comparativo para revestimento Helica com ângulo de incidência de 2°, realizado nas amostras submetidas a temperatura de 25 °C, 500 °C e 800 °C.

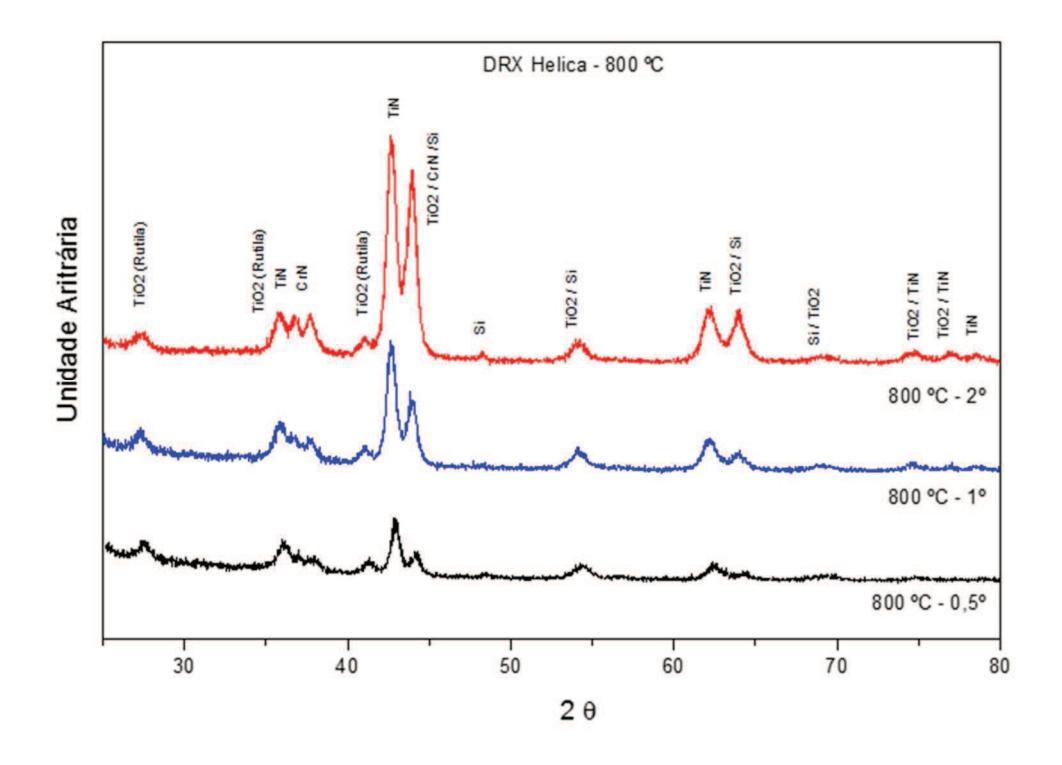
Figura 55 - DRX Comparativo para revestimento Helica, realizado na amostra submetida à temperatura de 800 °C, com variação do ângulo de incidência do feixe de 0,5°, 1° e 2°.
